**REAMENAJAREA (RESTAURAREA), INSULEI
PLUMBUIA ,SECTOR 2, BUCURESTI**

RAPORT DE EXPERTIZA TEHNICA
Beneficiar: Administratia Domeniului Public, Sector 2
Decembrie 2022

RAPORT DE EXPERTIZA TEHNICA

- starea tehnica actuala a aleilor existente in Insula Plumbuita
- solutiile de reconfigurare si reamenajare pentru aducerea aleilor la parametri optimi in vederea asigurarii confortului circulatiei pietonale si sigurantei in exploatare.

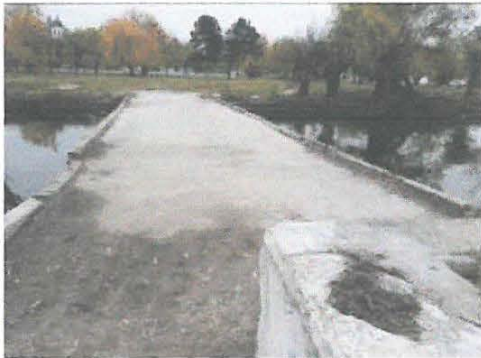
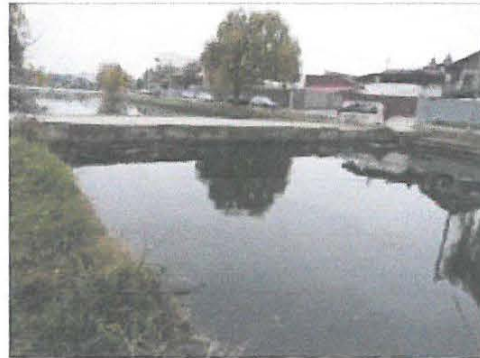
1. A1 - Acces

Accesul se face din strada Steaua Rosie pe un podet cu tuburi pe jumatate colmatate. Latimea este 4.76 m.

Stratul de suprafata este din beton de ciment.

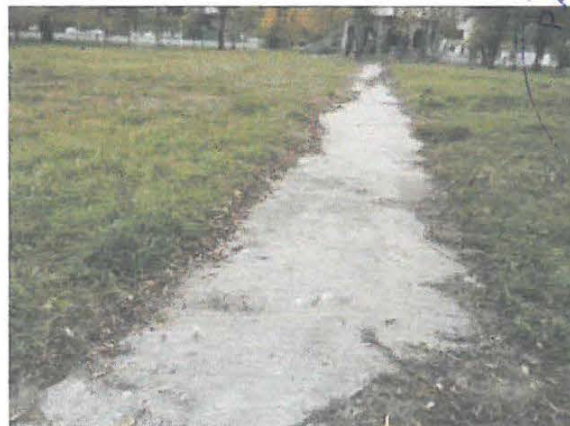
2. Alee C1

Are latime de 1.74 – 2.01 m. Are o imbracaminte din beton de ciment foarte degradat. Nu este incadrata intre borduri.

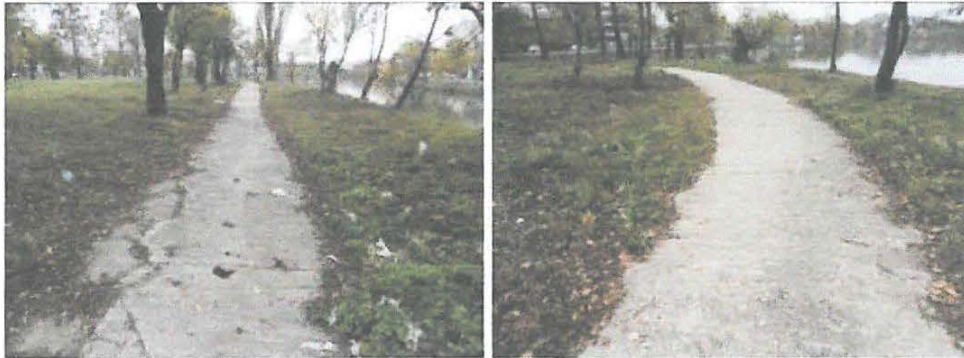
3. Aleile B 1, B2, B3, B4 pana la platforma E6

Are latime variabila conform planului de amplasament. Are o imbracaminte din beton de ciment foarte degradata. Nu este incadrata intre borduri.

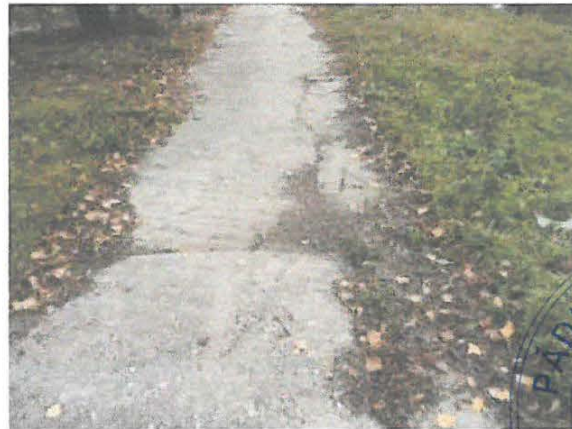
4. Alee C2

Are latime de 1.90 – 2.02 m. Are o imbracaminte din beton de ciment foarte degradata. Nu este incadrata intre borduri.

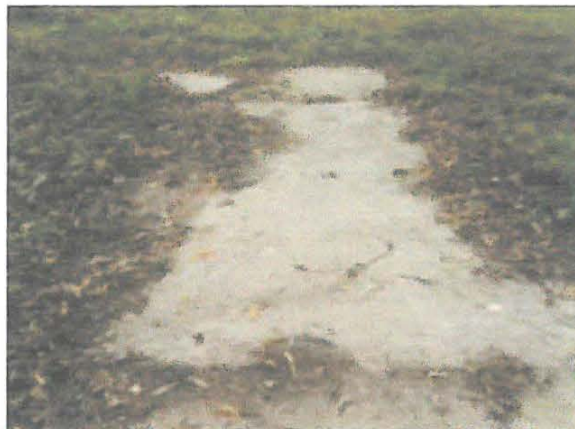
5. 1 B zona ruinei

Are o suprafata de 16.51 mp.. Are o imbracaminte din beton de ciment foarte degradat. Nu este incadrata intre borduri.

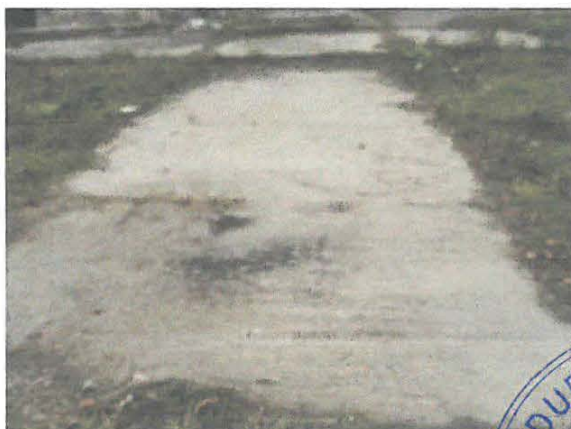
6. 1C se desprinde din B3

Are o suprafață de 8.44 mp. Are o îmbracaminte din beton de ciment foarte degradat. Nu este încadrată între borduri.

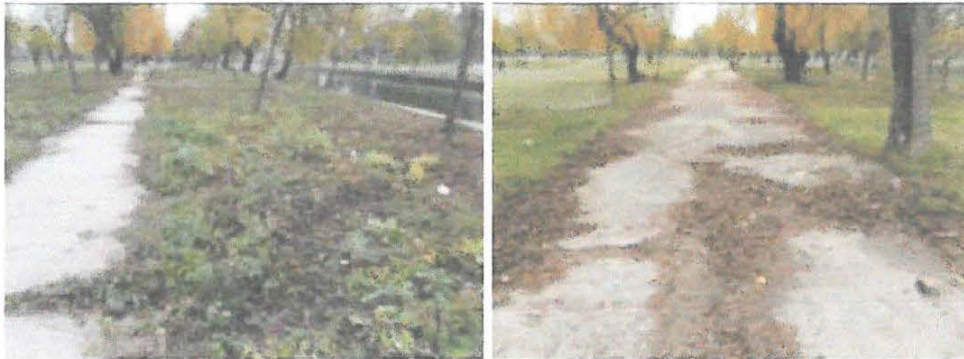
8. Alee D3

Are latime 4.10 – 4.18 m. Are o imbracaminte din beton de ciment foarte degradata.
Nu este incadrata intre borduri.

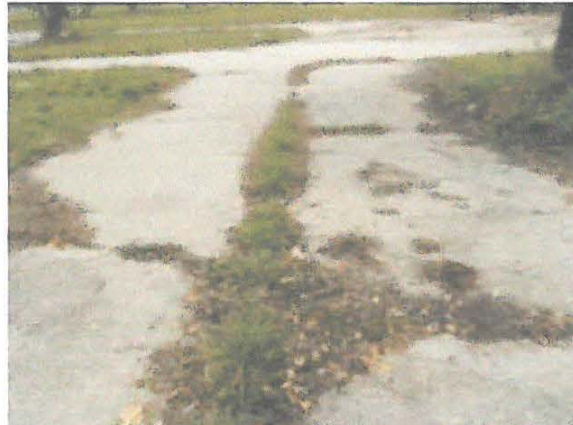
9. D2 intre B4 si D3

Are o suprafata de 18.33 mp. Strat de suprafata din beton de ciment, deteriorat.

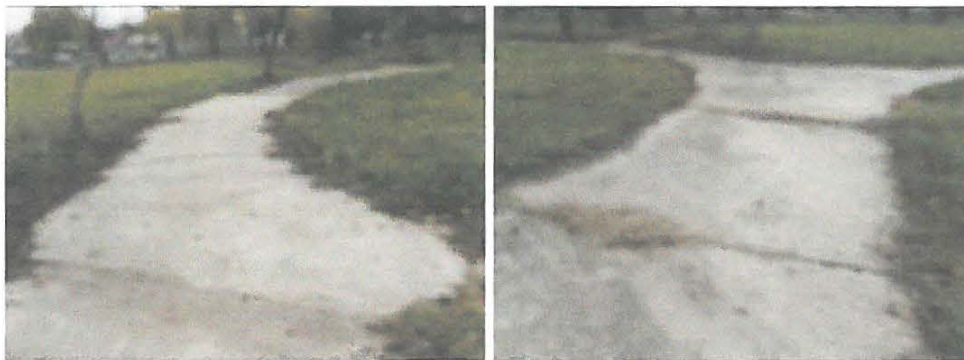
11. E3 din care se desprinde E1, E2 si F1

Are ca strat de suprafata imbracaminte din beton de ciment degradataa.

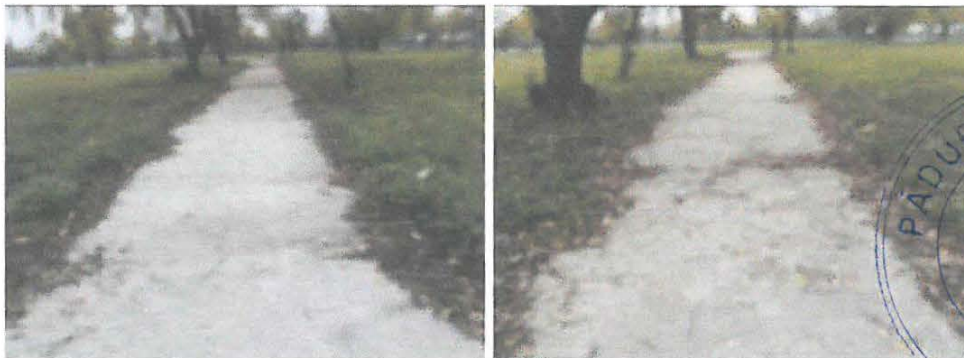
12. Alee F1

Se desfasoara intre E3 si G2. Are latime variabila, iar stratul de suprafata este o imbracaminte din beton de ciment degradataa.

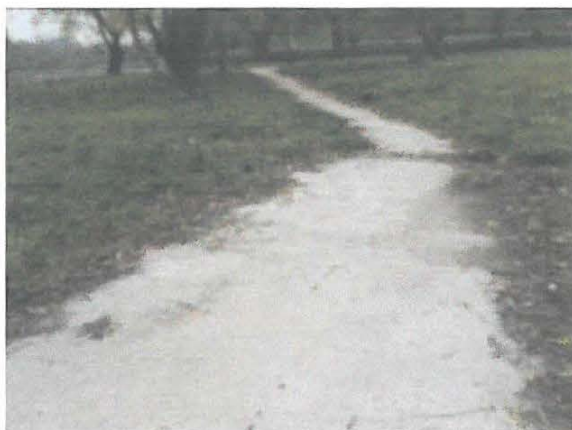
13. Alee G2, G3

Se desfasoara intre G1 si B5. Are latime variabila, iar stratul de suprafata este o imbracaminte din beton de ciment degradataa.

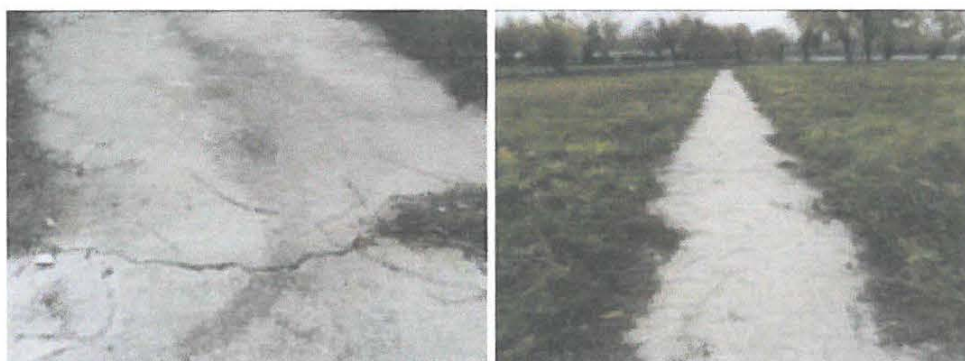
14. Alee G1

Se desfasoara intre G2 si B6. Are latime variabila, iar stratul de suprafata este o imbracaminte din beton de ciment degradata.

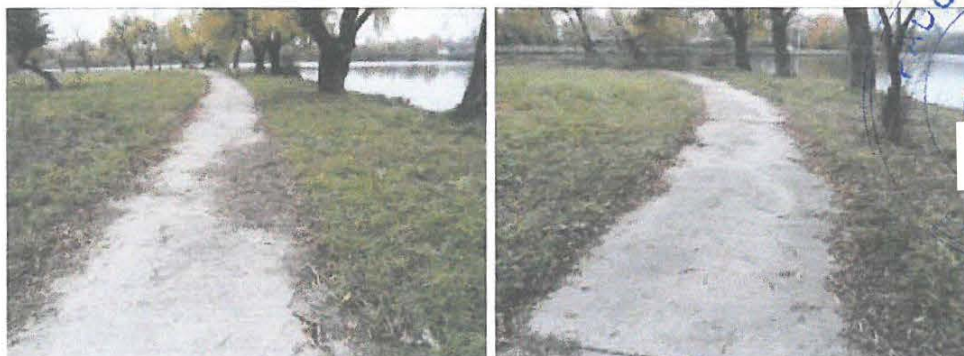
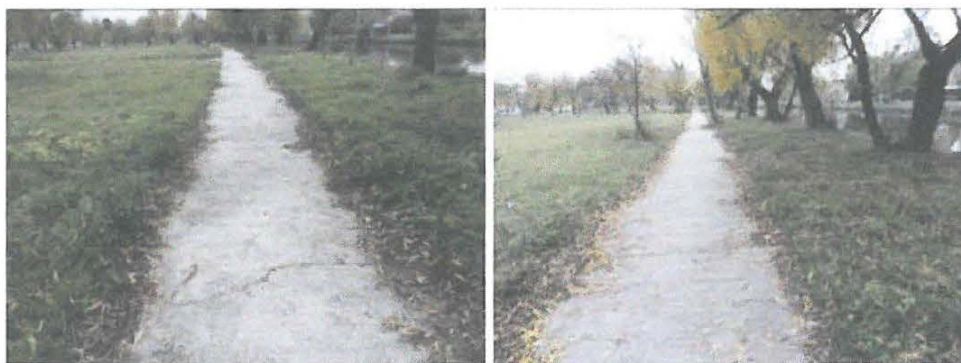
15. Aleile B5, B6 si B7

Se desfasoara in intre B4 si B1. Are latime variabila, iar stratul de suprafata este o imbracaminte din beton de ciment degradata.

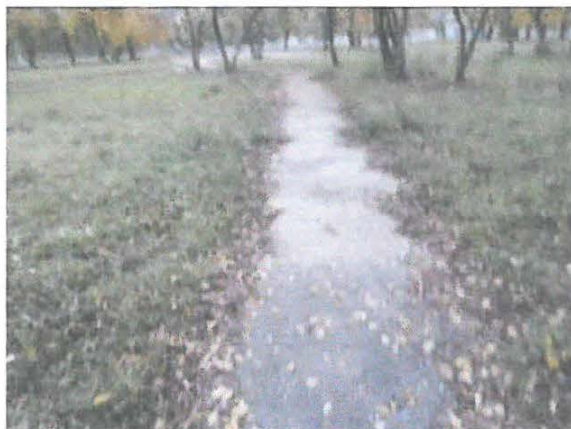
16. Alee E2

Are lățimea de 1.56 – 2.04 m și se desfășoară între E3 și B7. Este cu îmbracaminte din beton de ciment, nu este încadrată între borduri.

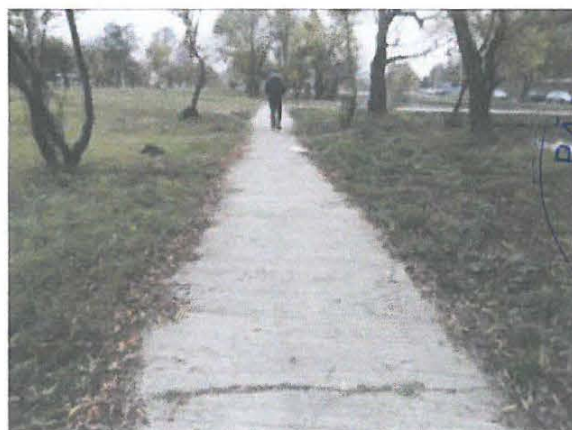
17. Alee E1

Au lățimea de 1.64 – 1.77 m și se desfășoară între E3 și B7. Este cu îmbracaminte din beton de ciment, nu este încadrată între borduri.
