**Contract de servicii**  
Nr. 72259 / 13.02.2012

Servicii de verificare si curatare anuala a sistemului de evacuare fum si aer viciat (hota, tubulatura si ventilator)

## Memoriu tehnic justificativ

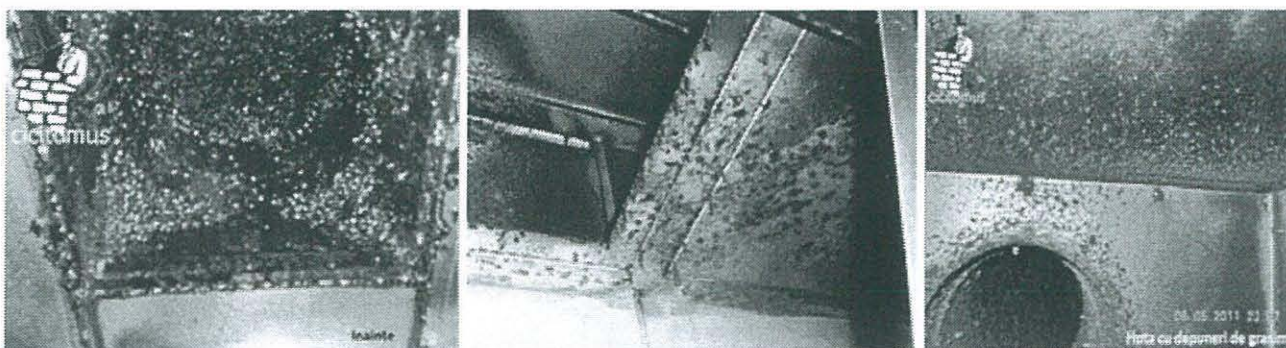
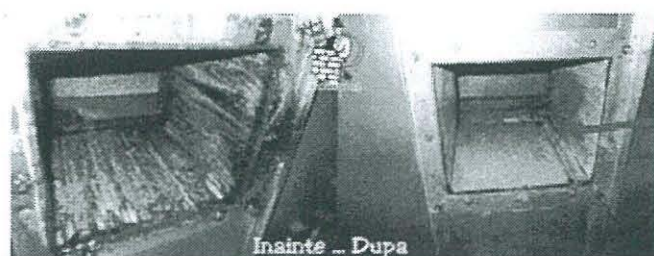
De exemplu, la iesirea din hota, catre tubulatura orizontala, gasim:

Si dupa curatare va arata asa:

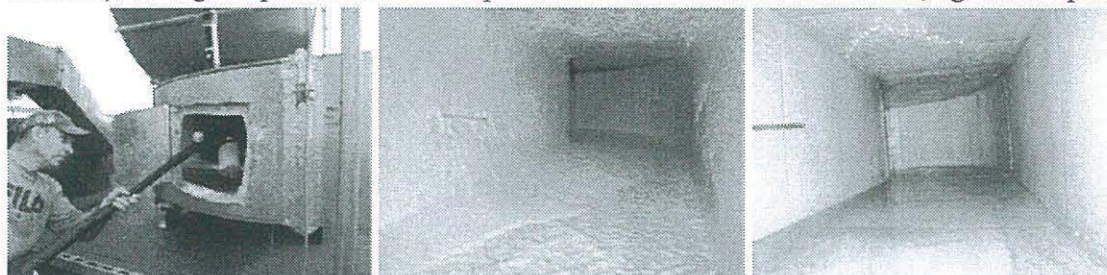
**Curatare chimica:** Aplicam procedurile specifice avand in dotare aparate de spalare cu jet de apa calda sub presiune (160-200 bari), aspiratoare profesionale pentru aspirarea lichidelor (grasimi, apa, solutie chimica), detergenti profesionali ce se pot utiliza si in industria alimentara, agenti de spumare, etc.

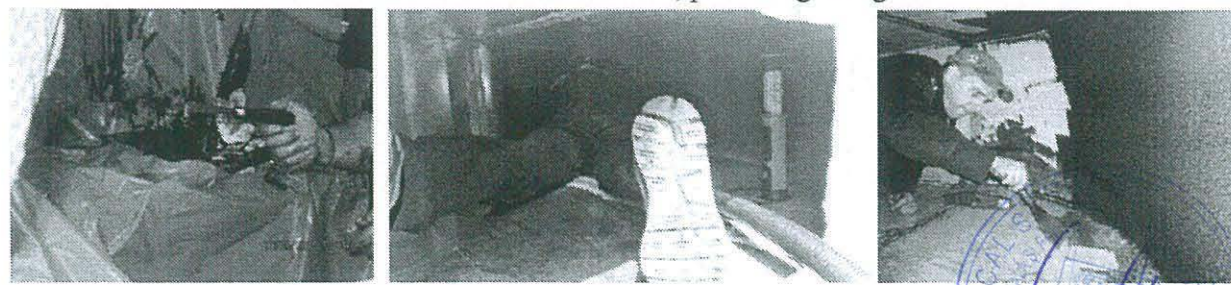
**Curatare manuala:** Din pacate aceasta este metoda cea mai mare consumatoare de timp si resurse. In acest caz se apeleaza la indepartarea stratului intarit de grasimi cu spaclu. Pentru a curata intregul sistem trebuie sa existe acces in interiorul conductelor, pe intreaga lungime.

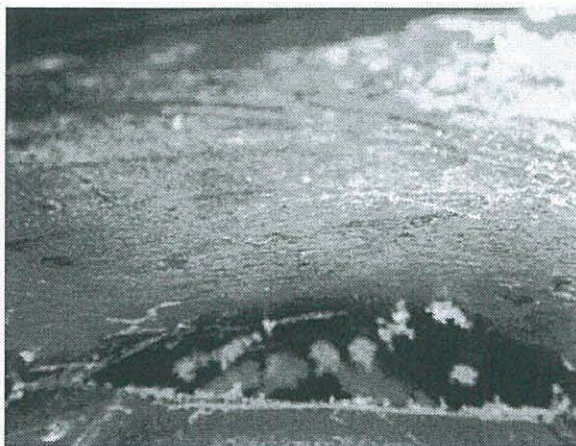
Tubulatura s-a încărcat cu grăsimi  
Trebuie curățată.

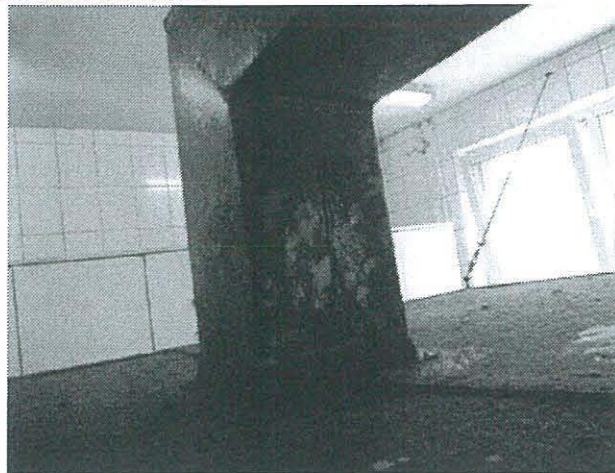
Hota propriu-zisă, în interior, nu prezintă depuneri de grăsimi (se cunoaște că este frecvent curățată), dar prezintă un strat de grăsime, pe partea superioară. Este necesară o curățare a părții superioare, fiind un generator de microbi. În concluzie, hota trebuie curățată chimic.

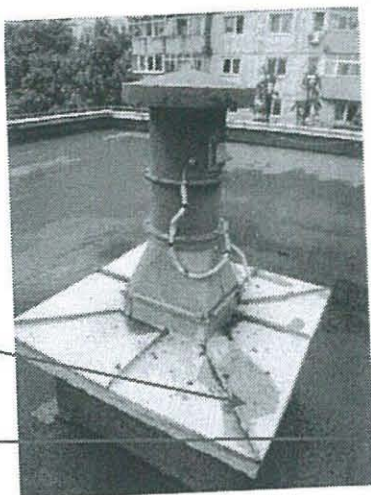
### Centrul „Casa din Tei”, - Str. Gheorghe Serban nr 7 A

Hota prezintă un strat de grăsime lichidă ce se poate curăța chimic.

Ventilatorul prezintă încărcături solide de grăsimi (poza dreapta jos) și scurgeri de grăsimi lichide pe terasă. Se va curăța manual și chimic.

*Grăsimi scurse din ventilator*

*Grăsimi în ventilator*

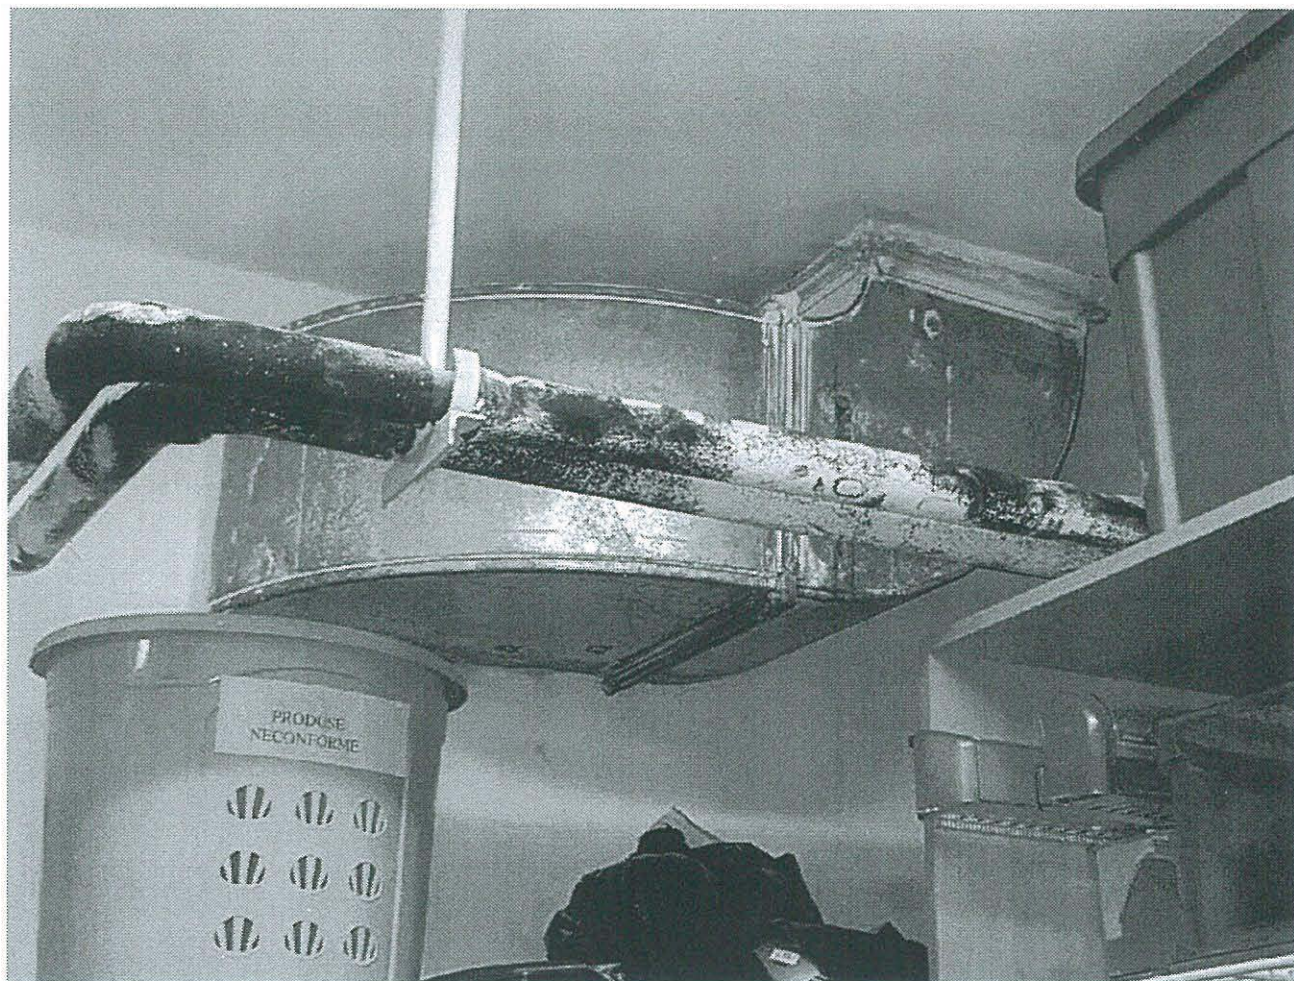
Nu ne asumăm riscul scurgerilor de lichide din tubulatură, în timpul curățării chimice. De ce? În figura de mai jos se poate observa cum tubulatura prezintă vicii de montaj. Pe la acest cot au curs lichide în timpul curățării, anul trecut. Problema nu s-a remediat.

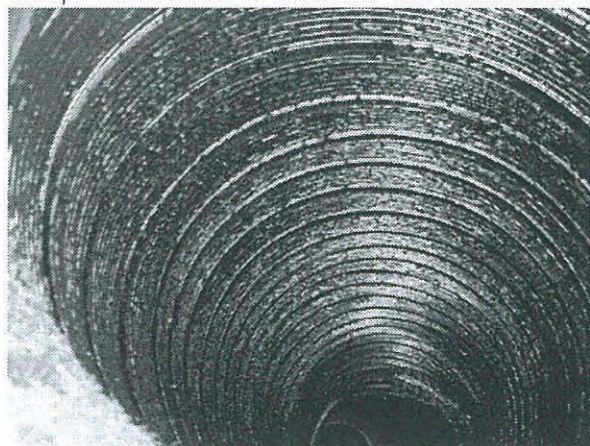
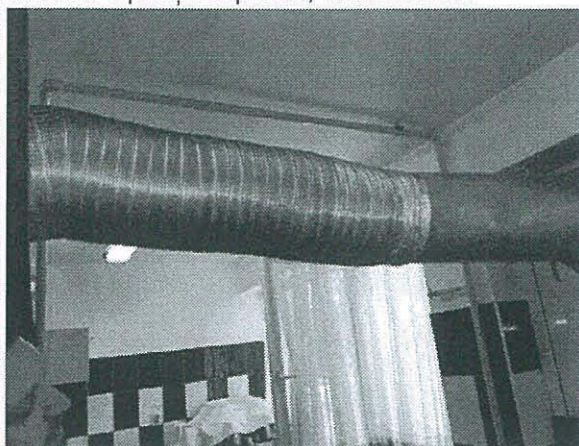
## Centrul de Recuperare si Reabilitare Neuropsihiatrica Nr. 2 (CRRN 2) – Str Gheorghe Serban Nr 7

Racordul ce face legătura dintre hotă și ventilator este încărcat cu grăsime și fiind din aluminiu, nu se poate curăța. Racordul se va înlocui cu altul din inox. În ofertă este o poziție separată, în acest sens.

Mai sus se observă cât de încărcat este racordul flexibil din aluminiu. În imaginea din dreapta sus, se vede bucata de racord ce trebuie înlocuită.

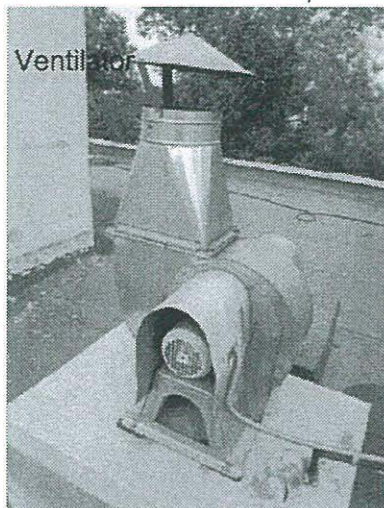
Ventilator

Ventilatorul este curat și nu necesită curățare (poza de mai jos, stânga). Tubulatura verticală ce face joncțiunea între tubulatura orizontală și ventilator este curată și nu necesită curățare (poza de mai jos, dreapta).

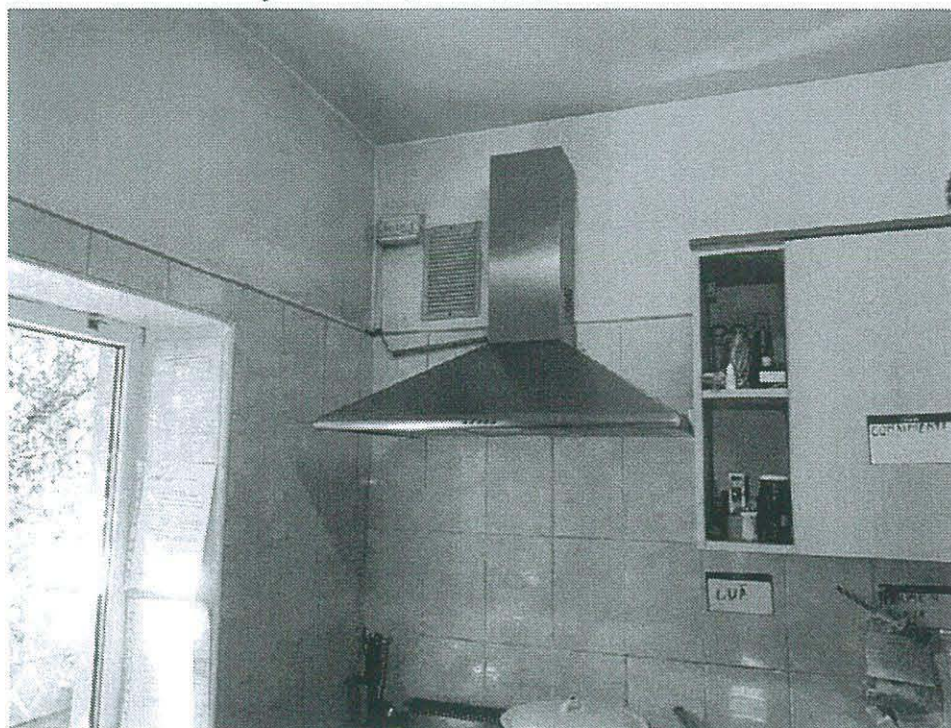
**CSPAHN – Corp C – str. Balotului 42**

**NU necesită curățare !**

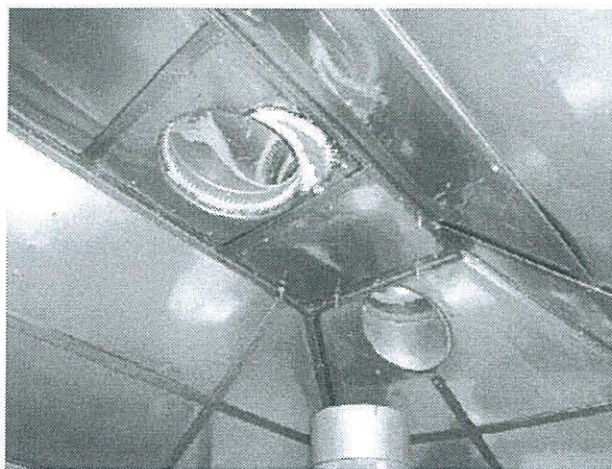
## Cresa Ciobănașului – Str Ciobanasului nr 23

In această bucătărie sunt două hote, două tubulaturi  
și două ventilatoare.  
Toate arată ca fiind noi.

**În această bucătărie nu este necesară curățarea  
chimică sau mecanizată a sistemelor.**

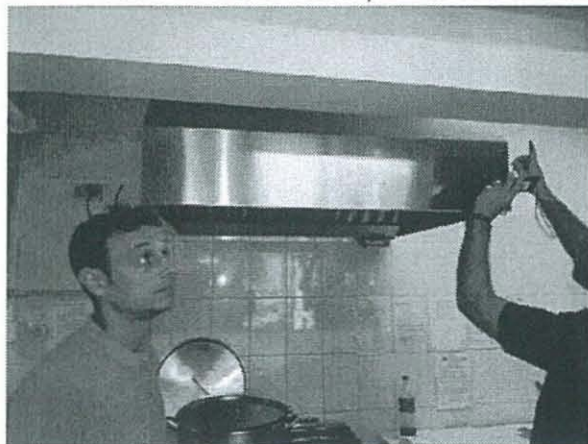
- Hota este curată și **nu necesită curățare**
- Ventilatorul este curat și **nu necesită curățare**
- Tubulatura este curată și **nu necesită curățare**

**ATENȚIE: Prin tubulatură trece un cablu electric, ceea ce este INTERZIS !**
