HOTĂRÂRE

*privind majorarea cu 500% a impozitului pe clădiri, începând cu anul 2025, ca urmare a constatării stării tehnice nesatisfăcătoare în urma aplicării Regulamentului aprobat prin H.C.L. Sector 2 nr. 115/2022, pentru clădirea situată la adresa din **Str. Vatra Luminoasă nr. 35**, Sector 2, București*

NOTA TEHNICA DE CONSTATARE A STĂRII TEHNICE A IMOBILELOR DIN SECTORUL 2 AL MUNICIPIULUI BUCUREȘTI	
Adresă:	<u>Str. Vata, Leordenesti, nr. 35</u>
Data:	<u>01.02.2024</u>

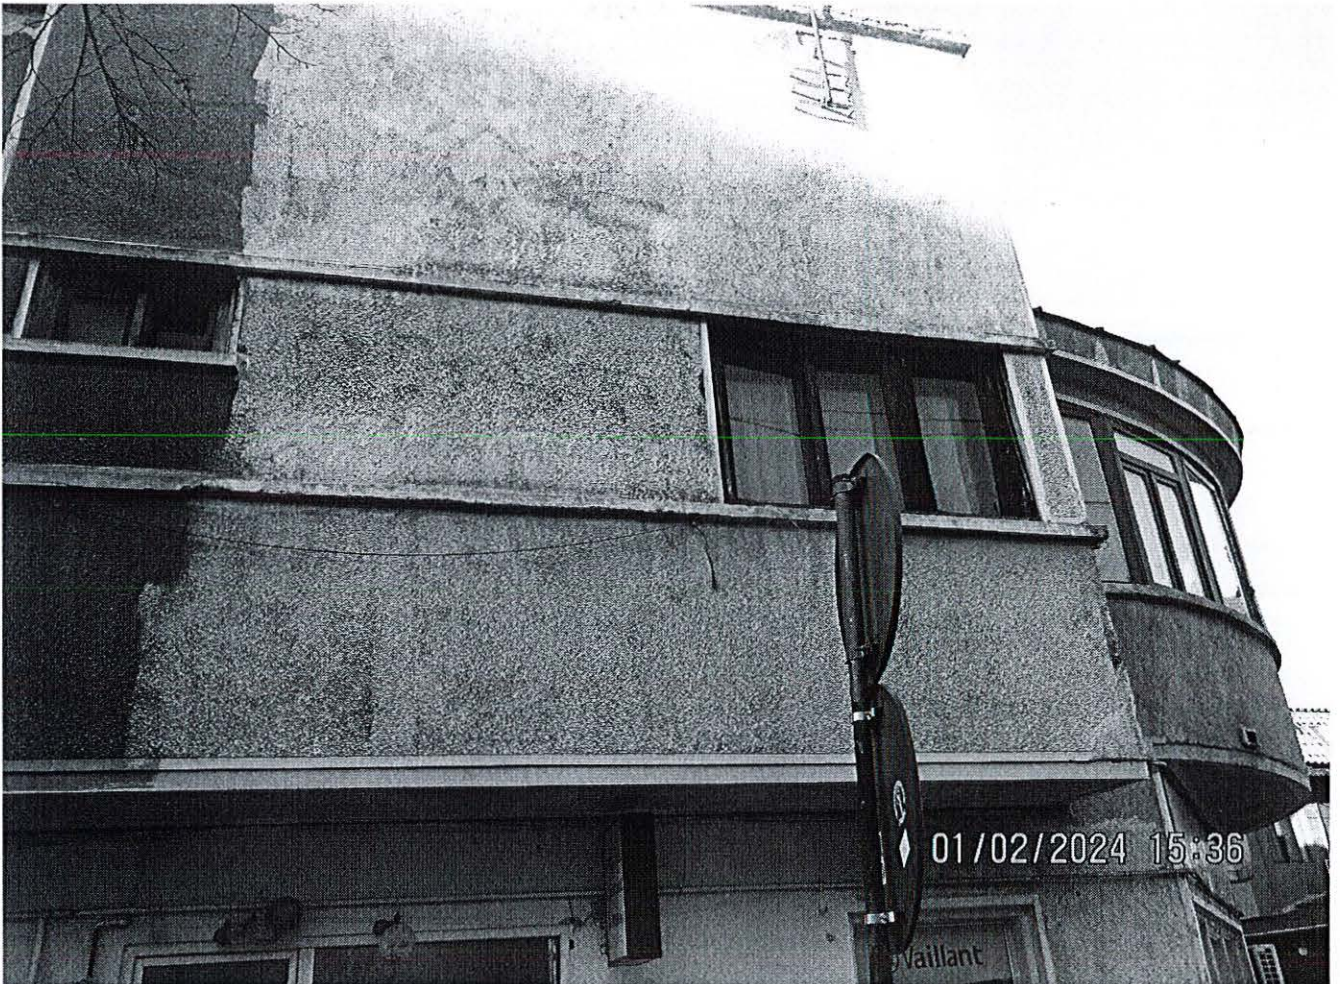
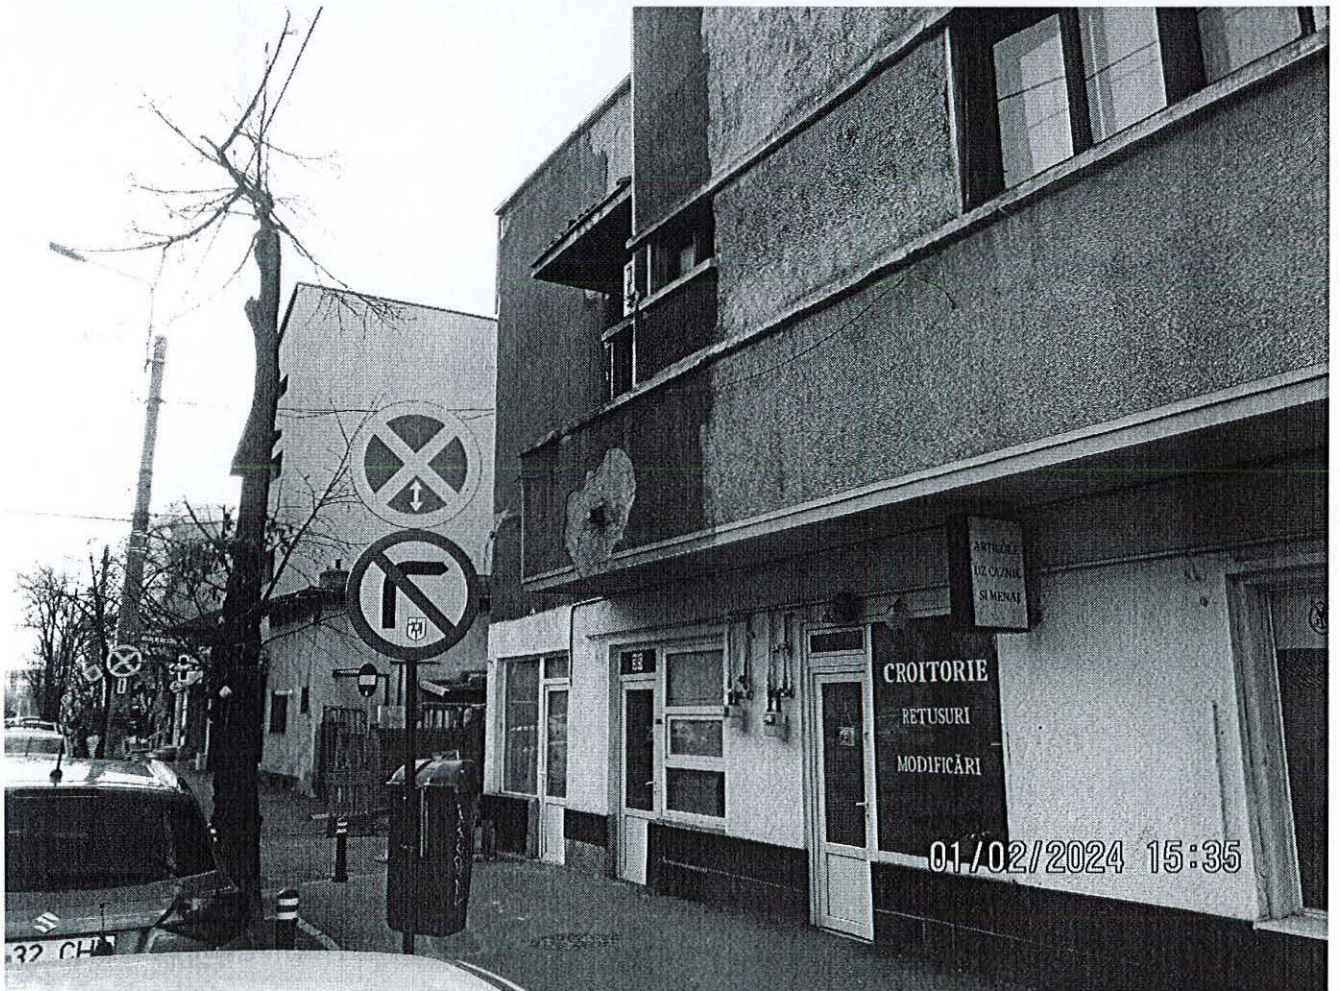
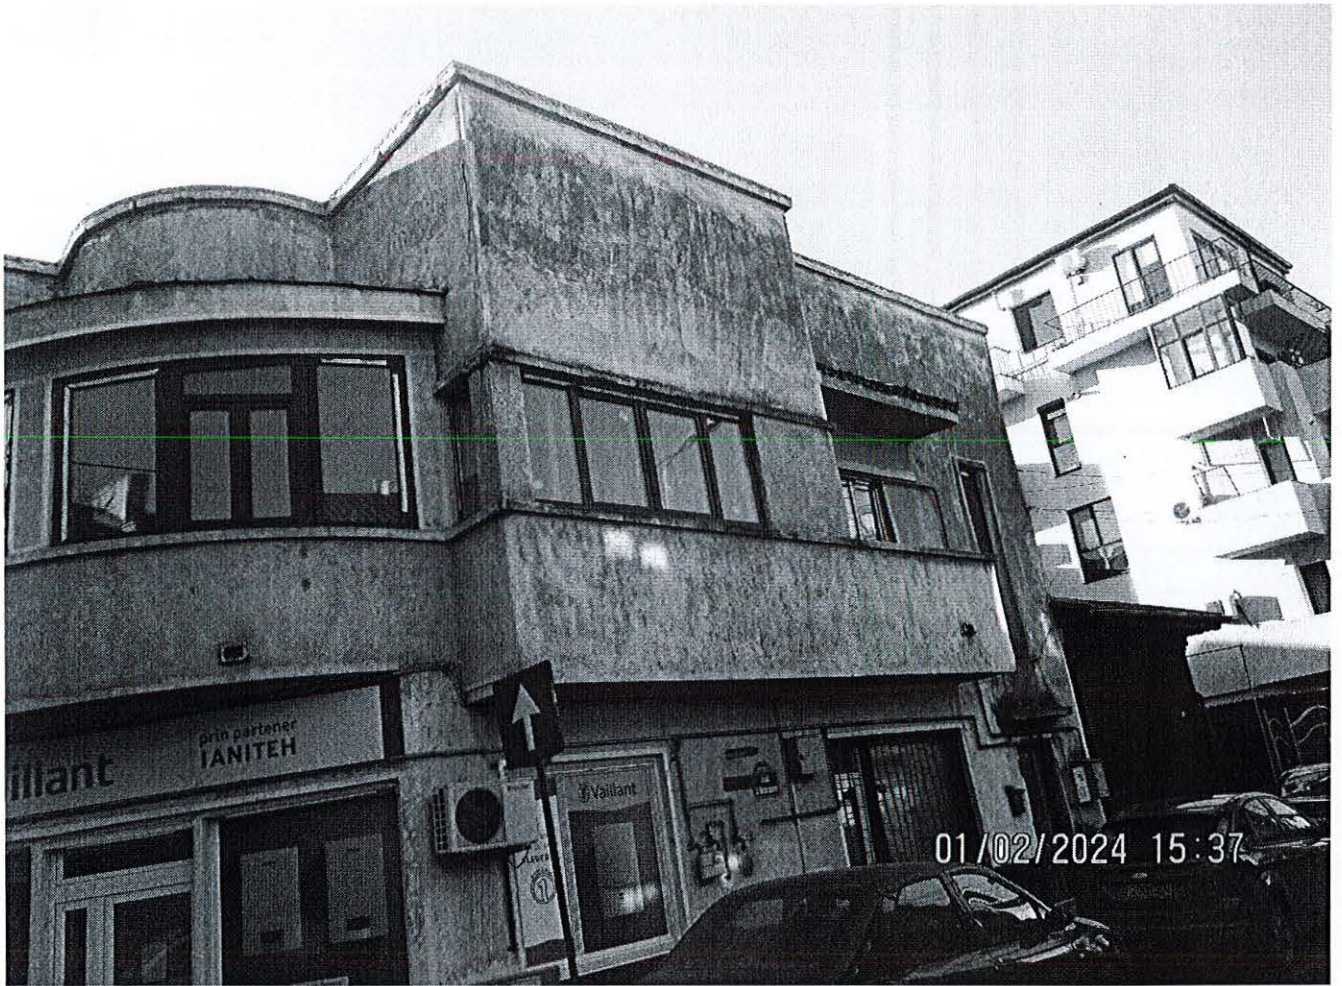
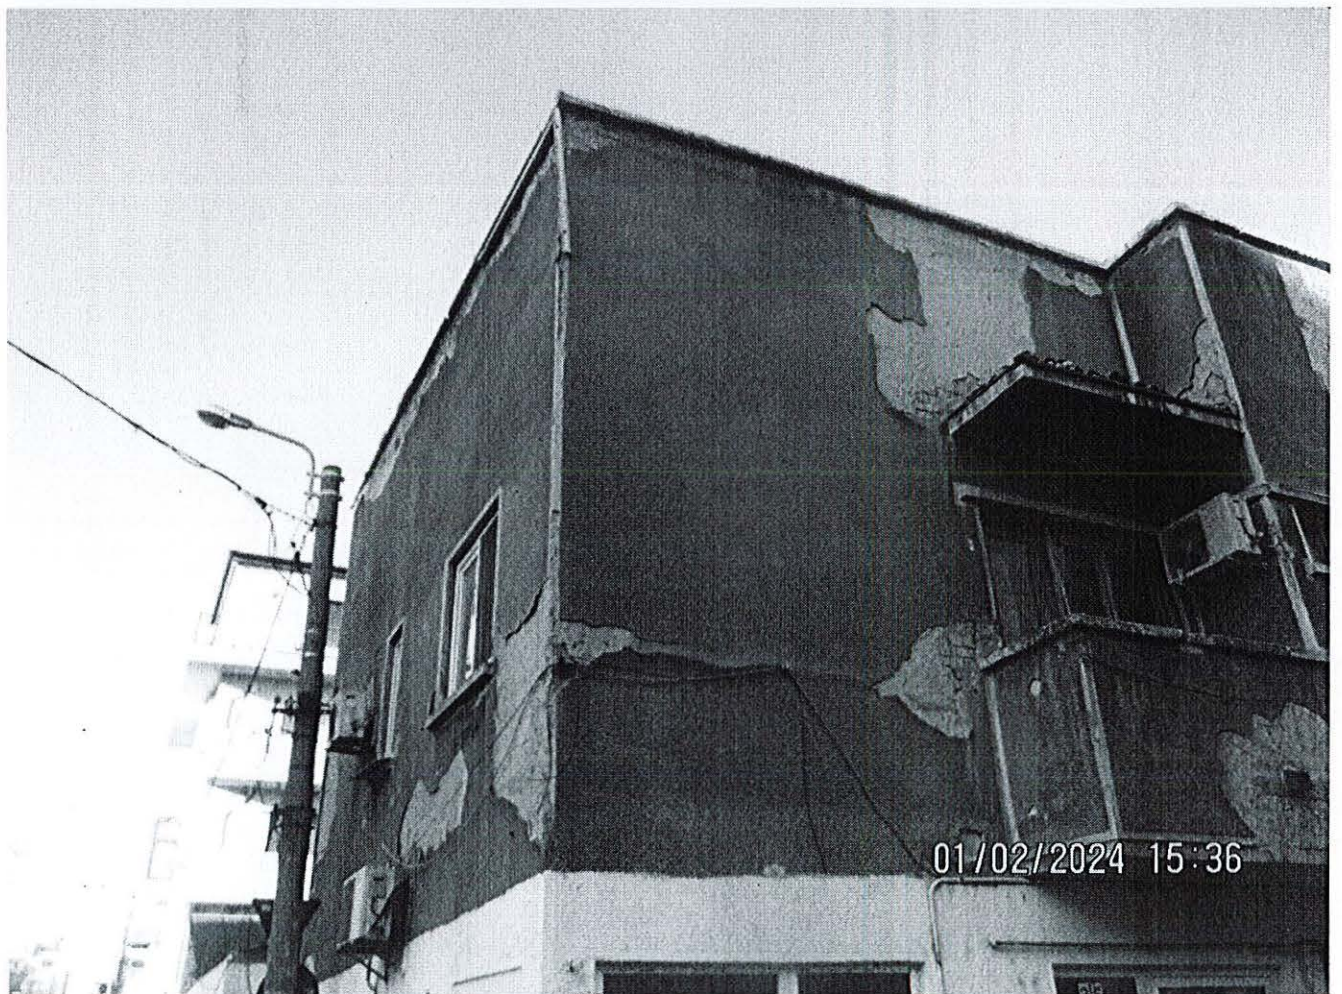
Având în vedere solicitarea dumneavoastră exprimată prin adresa nr. 16123/30.01.2024, înregistrată în evidențele Poliției Locale Sector 2 cu nr.6350/31.01.2024, ne-am deplasat în teren pentru verificarea stării clădirii aflată la adresa din Str. Vatra Luminoasă nr.35, Sector 2, București, ocazie cu care a fost întocmită Nota Tehnică de Constatere a stării tehnice a imobilului, punctajul procentual relevând o stare tehnică nesatisfăcătoare a clădirii.

Cornișă - Streașină - Atic	Punctaj
<input type="checkbox"/> fără degradări	0
<input type="checkbox"/> degradări minore	1
<input checked="" type="checkbox"/> degradări medii	3
<input type="checkbox"/> degradări majore	5

Jgheaburi, burlane și elemente de tinichigerie	Punctaj
<input type="checkbox"/> nu există (nu este cazul)	
<input type="checkbox"/> fără degradări	0
<input checked="" type="checkbox"/> degradări minore	1
<input type="checkbox"/> degradări medii	3
<input type="checkbox"/> degradări majore	5

Tencuială		Punctaj
<input type="checkbox"/> nu există (nu este cazul)		
<input type="checkbox"/> fără degradări		0
<input type="checkbox"/> degradări minore	Degradări punctuale și incidentale ale tencuiei. Fără igrasie. Posibilă remediere punctuală	2
<input checked="" type="checkbox"/> degradări medii	Degradări locale ale tencuiei (10-30% din suprafața fațadelor). Igrasie ușoară. Suprafețele se retencuiesc și rezugrăvesc	6
<input type="checkbox"/> degradări majore	Porțiuni de tencuială ce cad, se desprind și/sau sunt pulveric umede, tencuială degradată peste 30% din suprafață. Suprafețele se refac total	10

Tâmplărie		Punctaj
<input type="checkbox"/> nu există (nu este cazul)		
<input type="checkbox"/> fără degradări		0
<input checked="" type="checkbox"/> degradări minore	Vopsire defectuoasă (scorojită). Ușoară uzură a materialului. Nu lipsesc elementele de tâmplărie. Tâmplăria se revopsește și se remediază punctual.	1
<input type="checkbox"/> degradări medii	Materiale componente deteriorate, deformate, nefolosibile și/sau defecte (cel puțin un element). Nu lipsesc elemente. Reparații și înlocuire.	3
<input type="checkbox"/> degradări majore	Materiale componente puternic deteriorate și deformate. Elemente de tâmplărie lipsă (cel puțin un element). Materiale componente necorespunzătoare, înlocuite abuziv și care nu respectă reglementările PUG avizat (de ex. PVC în loc de lemn) sau cu nerespectarea designului original. Necesită înlocuire completă.	5
