HOTĂRÂRE

*privind majorarea cu 500% a impozitului pe clădiri, începând cu anul 2025, ca urmare a constatării stării tehnice nesatisfăcătoare în urma aplicării Regulamentului aprobat prin H.C.L. Sector 2 nr. 115/2022, pentru clădirea situată la adresa din
Str. Olanelor nr. 42, Sector 2, București*

**NOTA TEHNICA DE CONSTATARE A STĂRII TEHNICE
A IMOBILELOR DIN SECTORUL 2 AL MUNICIPIULUI BUCUREȘTI**

Adresă: Str. Olanelor nr. 42

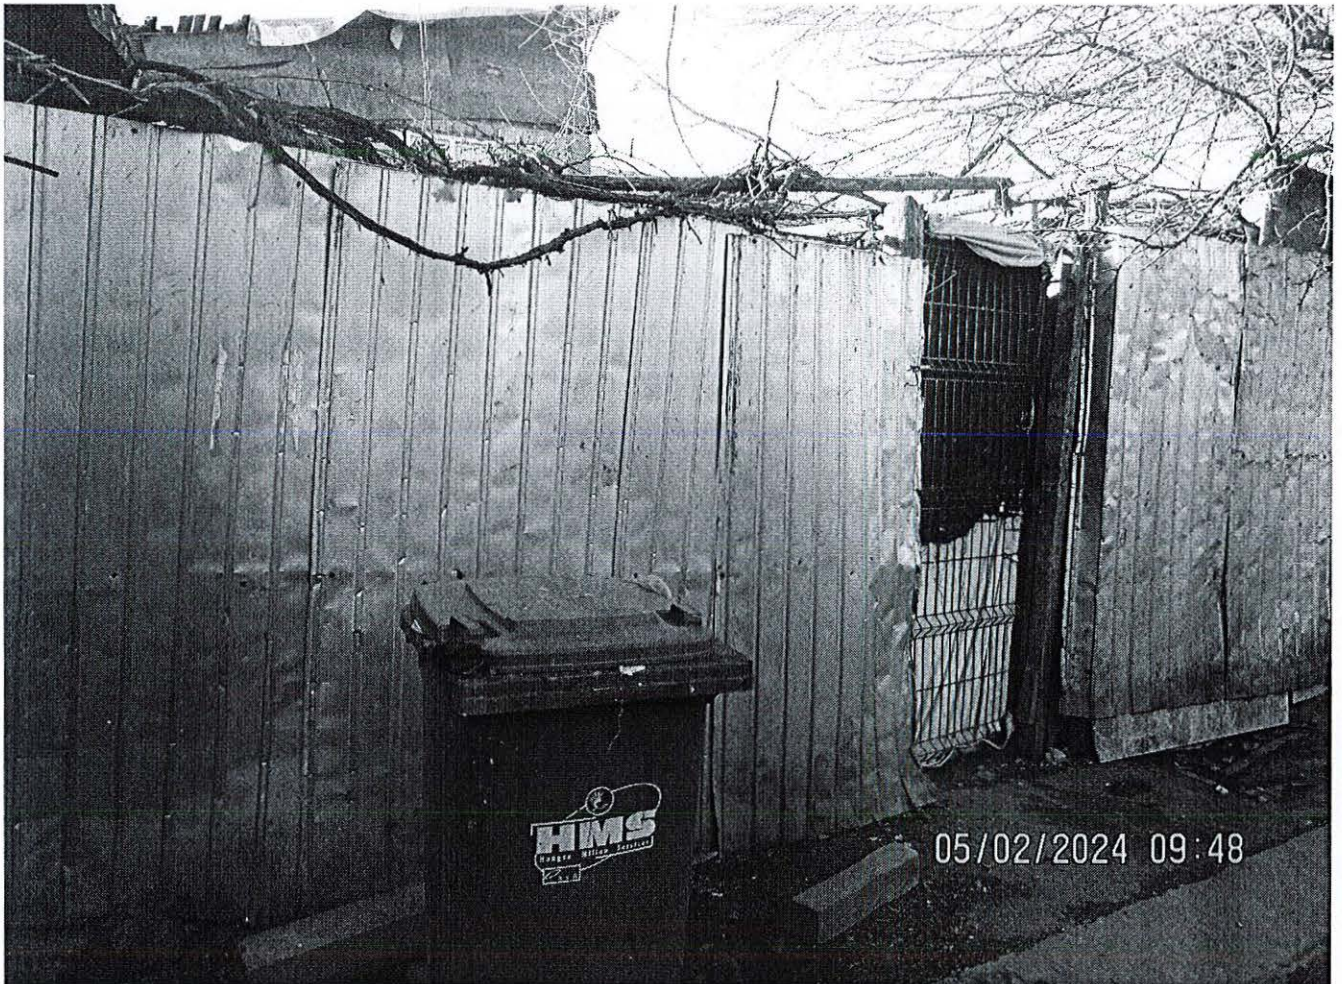
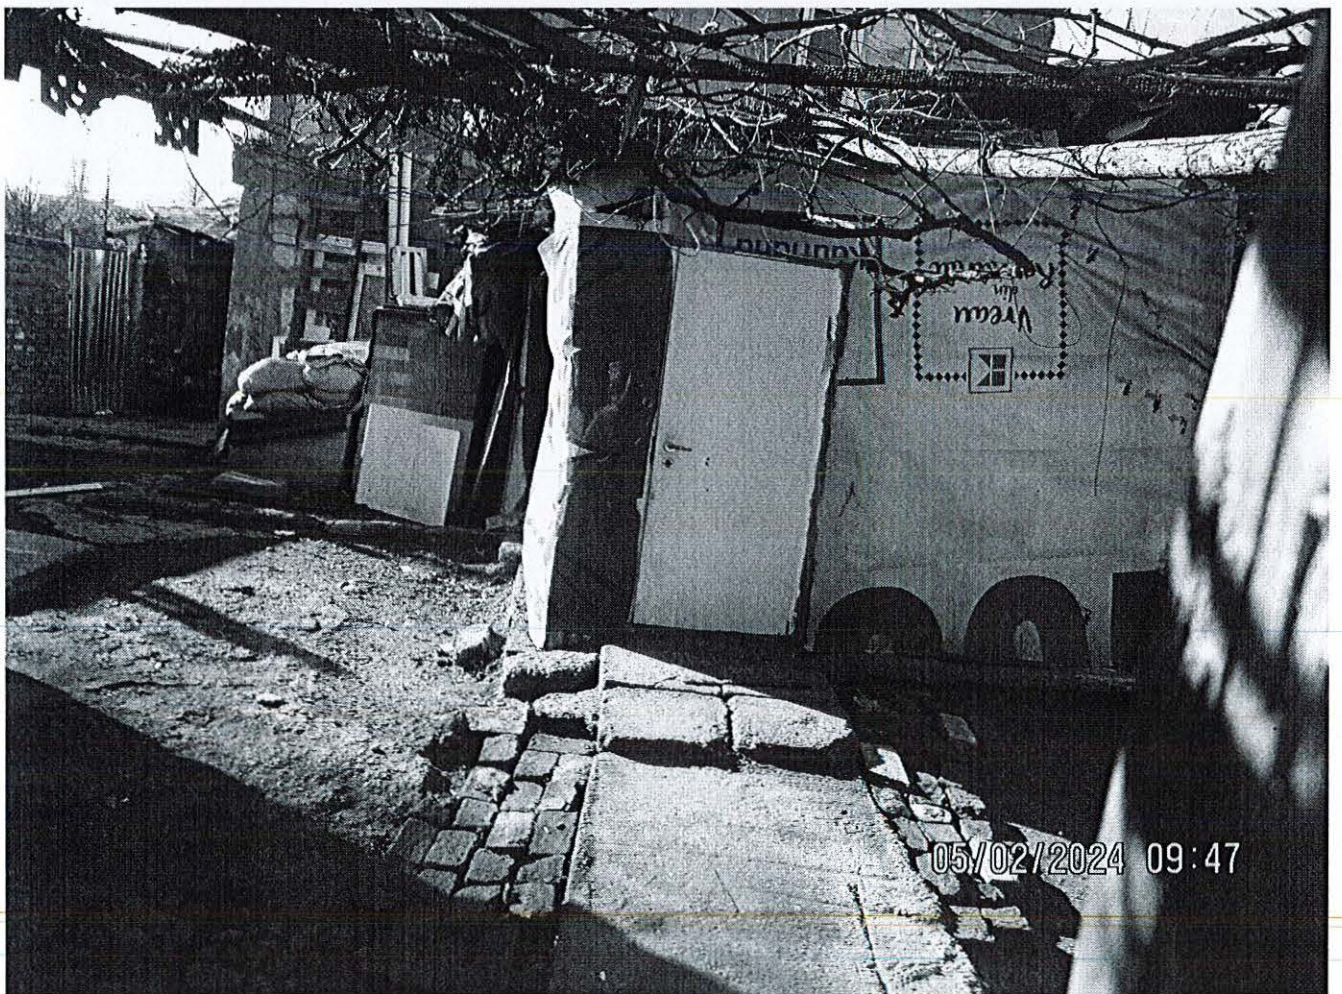
Anexăm prezentei copia notei tehnice amintite și capturi foto.

PUNCTAJ TOTAL	PUNCTAJ REFERINȚĂ	PUNCTAJ PROCENTUAL	STAREA TEHNICĂ
31	90	34,44%	STN
