HOTĂRÂRE

*privind majorarea cu 500% a impozitului pe clădiri, începând cu anul 2025, ca urmare a constatării stării tehnice nesatisfăcătoare în urma aplicării Regulamentului aprobat prin H.C.L. Sector 2 nr. 115/2022, pentru clădirea situată la adresa din **Str. Escalei nr. 61**, Sector 2, București*

**NOTA TEHNICA DE CONSTATARE A STĂRII TEHNICE
A IMOBILELOR DIN SECTORUL 2 AL MUNICIPIULUI BUCUREȘTI**

Adresă: Str. Esculei nr. 61

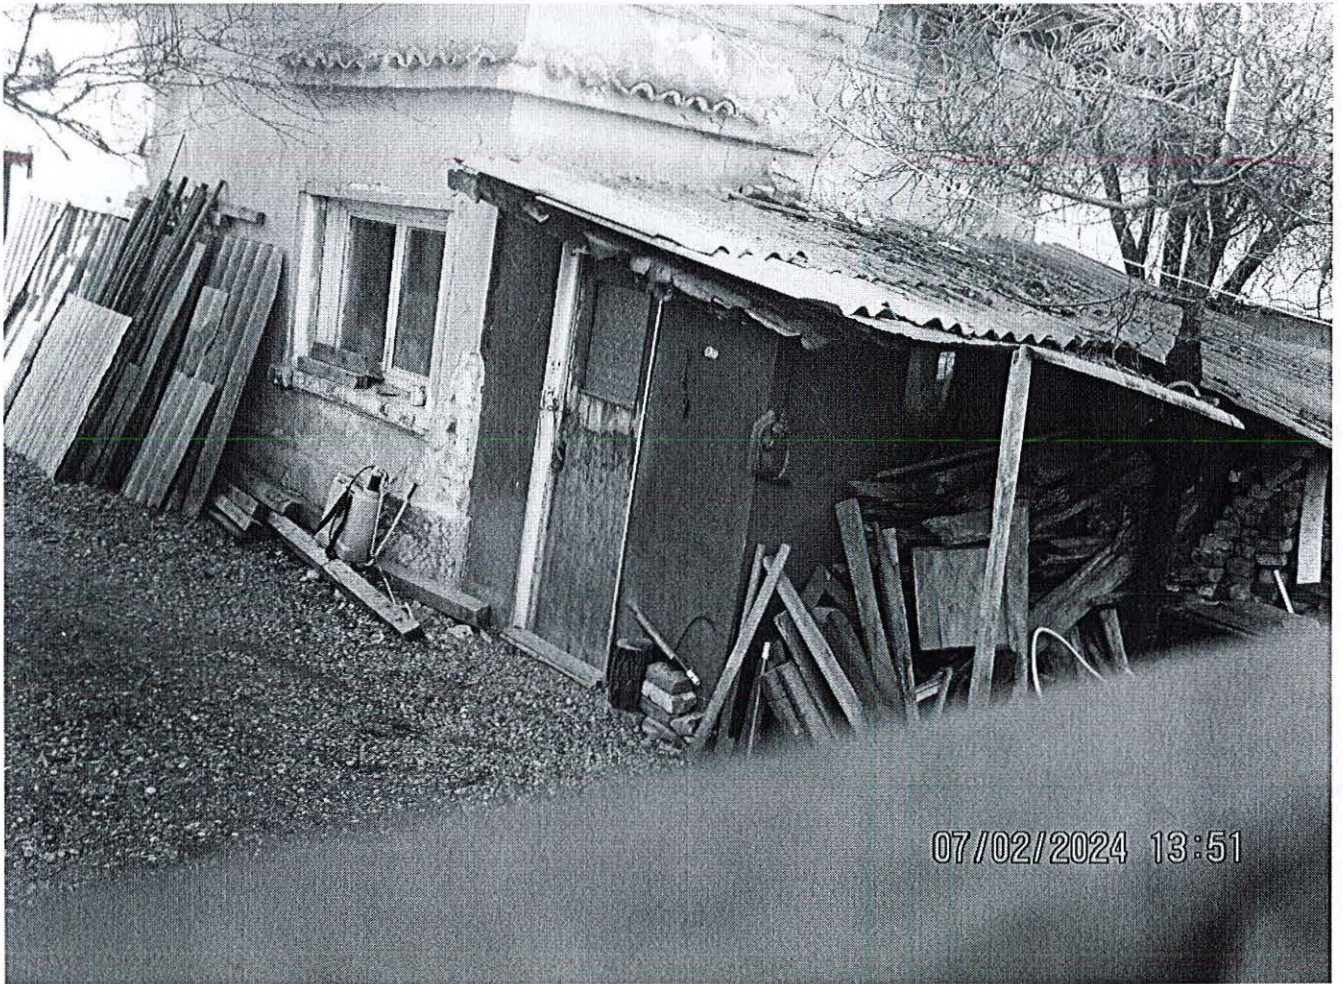
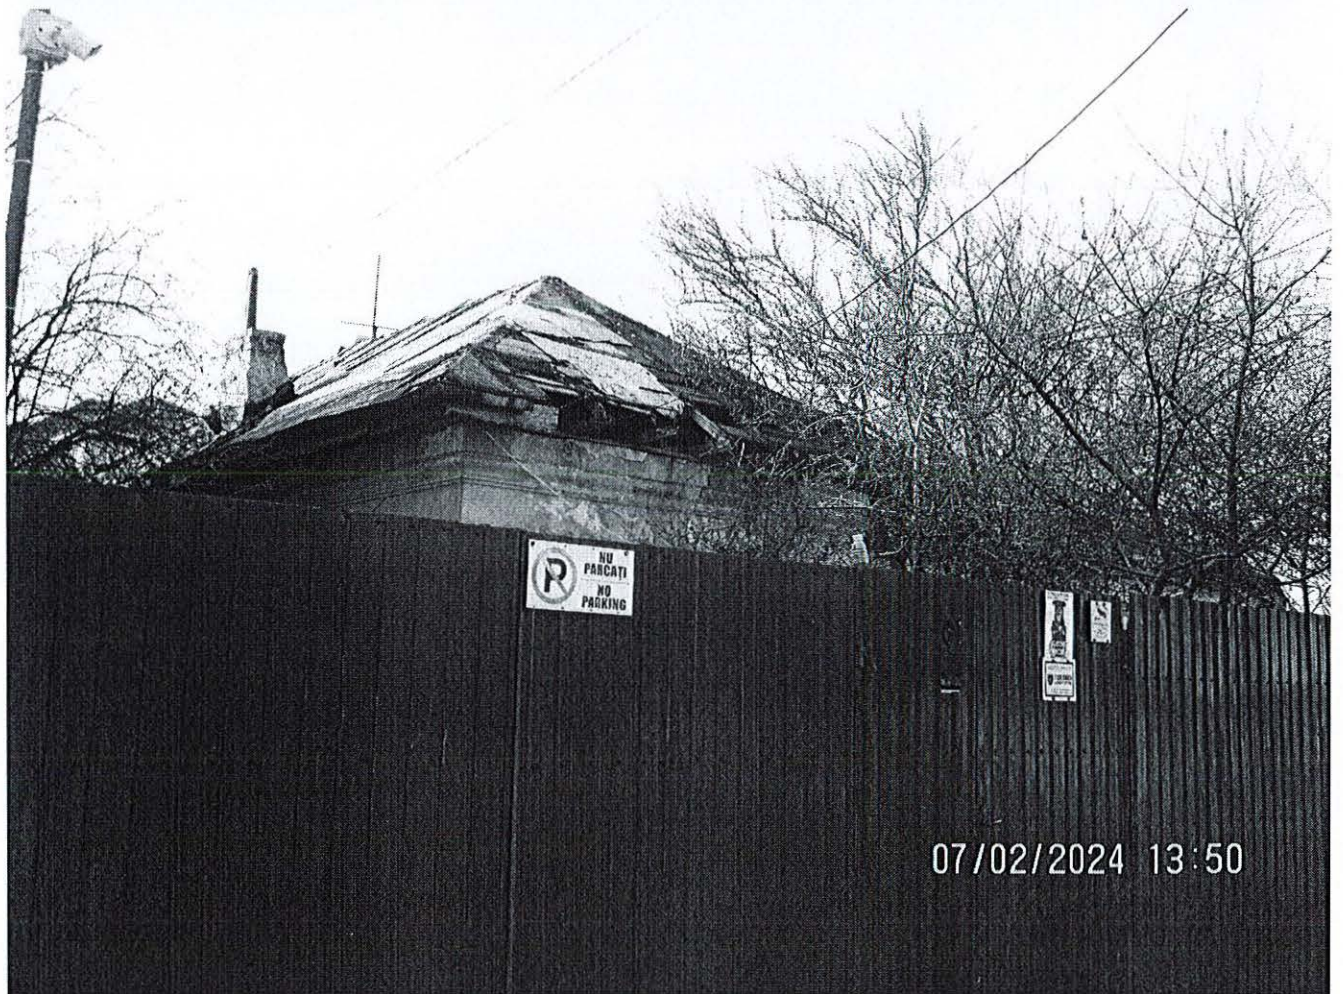
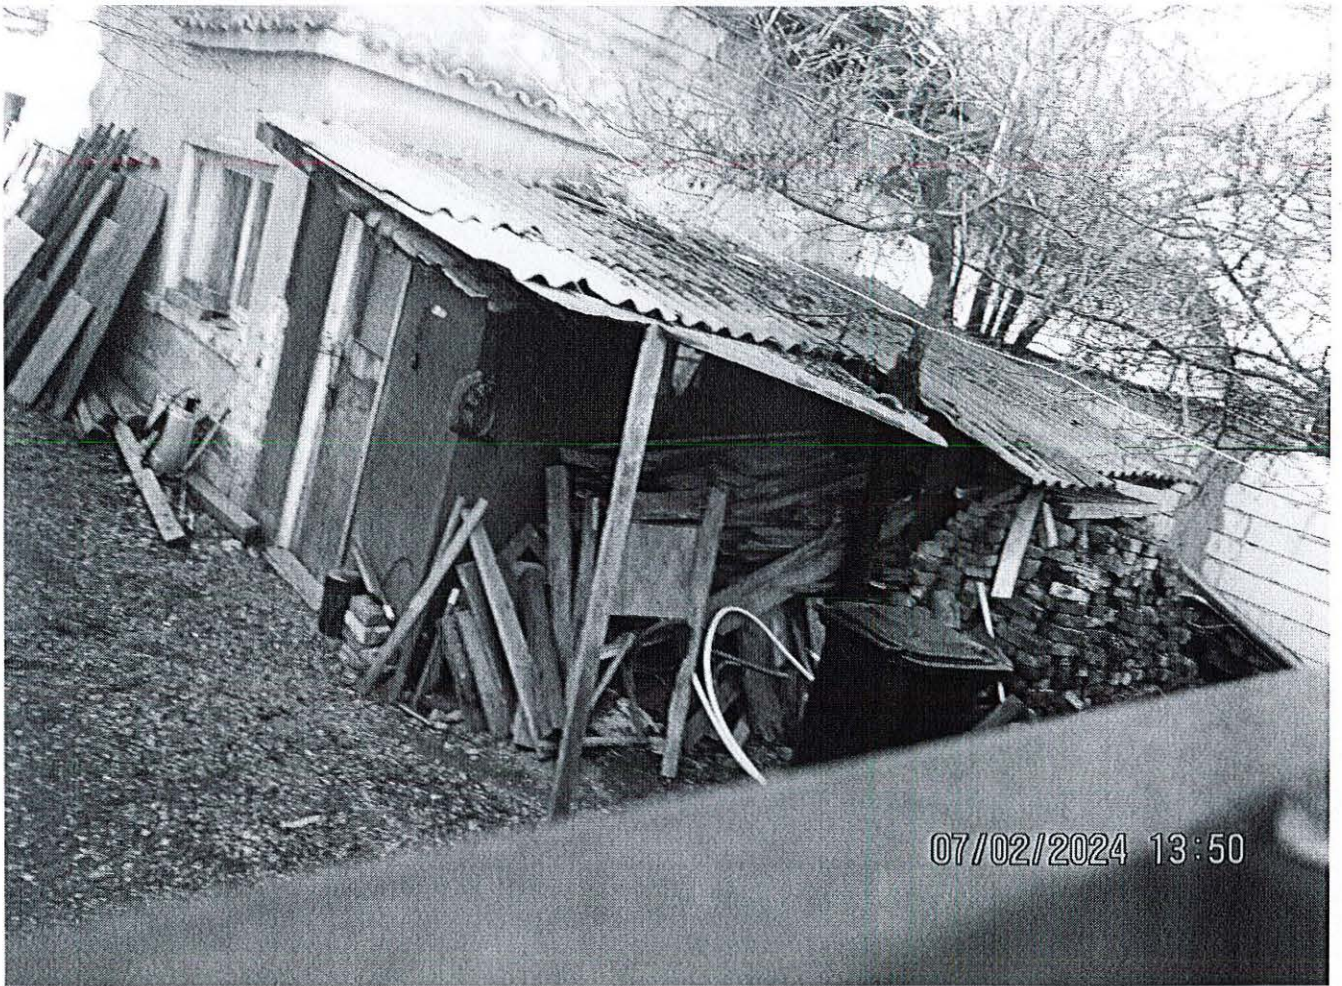
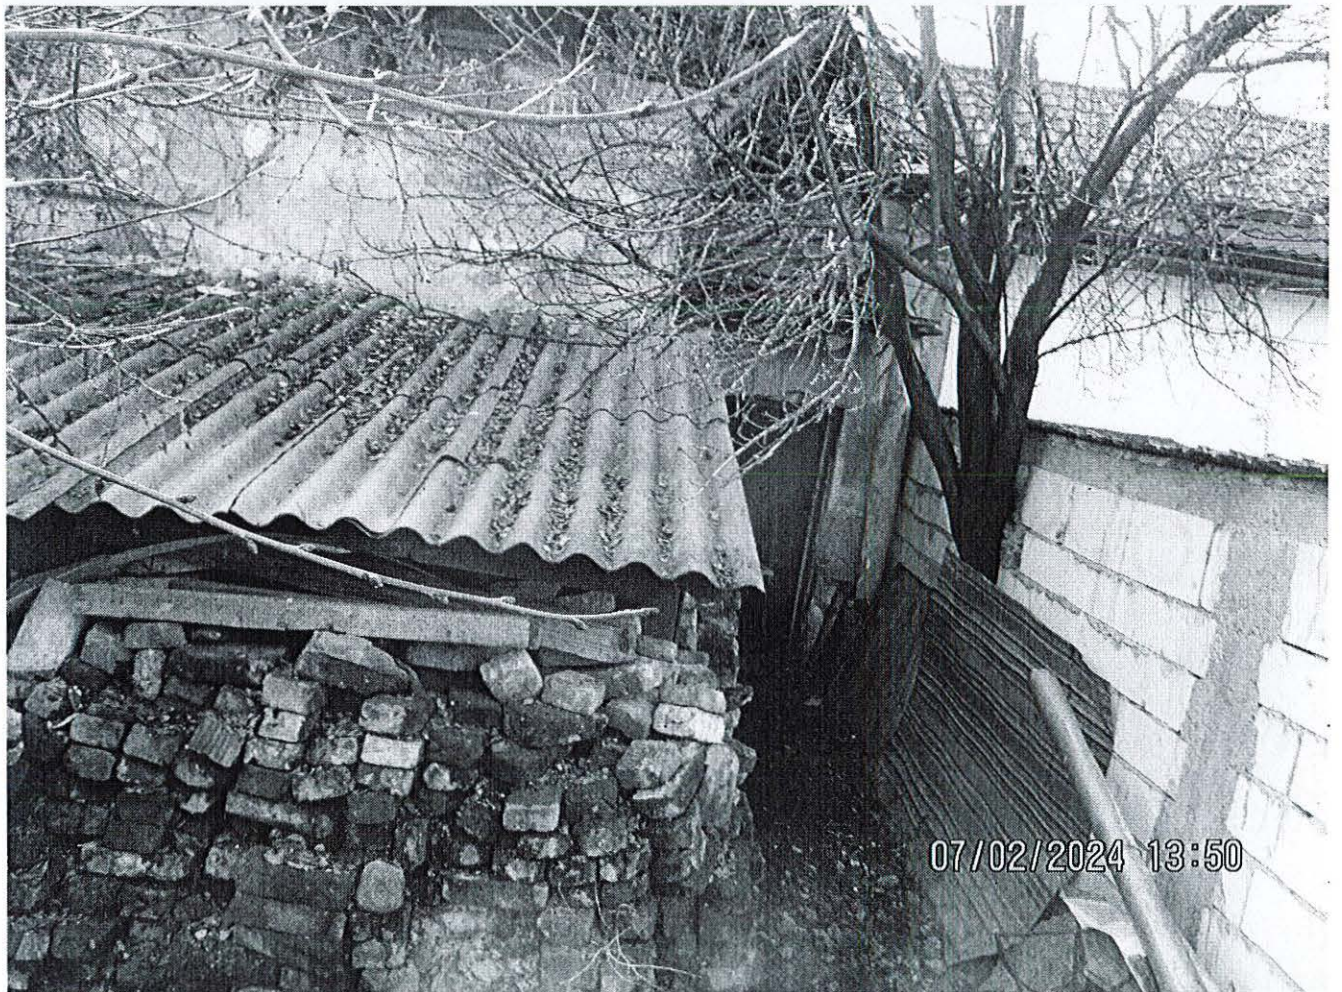
Învelitoare	Punctaj
<input type="checkbox"/> nu există (nu este cazul)	
<input type="checkbox"/> fără degradări	0
<input type="checkbox"/> degradări minore	2
<input checked="" type="checkbox"/> degradări medii	6
<input type="checkbox"/> degradări majore	10

Cornișă - Streașină - Atic	Punctaj
<input type="checkbox"/> fără degradări	0
<input type="checkbox"/> degradări minore	1
<input checked="" type="checkbox"/> degradări medii	3
<input type="checkbox"/> degradări majore	5

Jgheaburi, burlane și elemente de tinichigerie	Punctaj
<input type="checkbox"/> nu există (nu este cazul)	
<input type="checkbox"/> fără degradări	0
<input type="checkbox"/> degradări minore	1
<input type="checkbox"/> degradări medii	3
<input checked="" type="checkbox"/> degradări majore	5

Tencuială		Punctaj
<input type="checkbox"/> nu există (nu este cazul)		
<input type="checkbox"/> fără degradări		0
<input type="checkbox"/> degradări minore	Degradări punctuale și incidentale ale tencuiei. Fără igrasie. Posibilă remediere punctuală	2
<input checked="" type="checkbox"/> degradări medii	Degradări locale ale tencuiei (10-30% din suprafața fațadelor). Igrasie ușoară. Suprafețele se retencuiesc și rezugrăvesc	6
<input type="checkbox"/> degradări majore	Porțiuni de tencuială ce cad, se desprind și/sau sunt puternic umede, tencuială degradată peste 30% din suprafață. Suprafețele se refac total	10

Zugrăveală		Punctaj
<input type="checkbox"/> fără degradări		0
<input type="checkbox"/> degradări minore	Zugrăveală exfoliată incidentol. Posibilă remediere punctuală	1
<input checked="" type="checkbox"/> degradări medii	Zugrăveală exfoliată parțial (10-30% din suprafața fațadelor) sau având un aspect murdar, prăfuit. Suprafețele se rezugrăvesc.	3
<input type="checkbox"/> degradări majore	Zugrăveala exfoliată și/sau decolorată peste 30% din suprafață. Zugrăveala în cromatică neadecvată, neconformă cu paletarul stabilit în studiul de fațade (dacă este cazul). Suprafețele se refac și se rezugrăvesc în totalitate	5

Tâmplărie		Punctaj
<input type="checkbox"/> nu există (nu este cazul)		
<input type="checkbox"/> fără degradări		0
<input type="checkbox"/> degradări minore	Vopsire defectuoasă (scorojită). Ușoară uzură a materialului. Nu lipsesc elementele de tâmplărie. Tâmplăria se revopsește și se remediază punctual.	1
<input checked="" type="checkbox"/> degradări medii	Materiale componente deteriorate, deformat, nefolosibile și/sau defecte (cel puțin un element). Nu lipsesc elemente. Reparații și înlocuire.	3
<input type="checkbox"/> degradări majore	Materiale componente puternic deteriorate și deformat. Elemente de tâmplărie lipsă (cel puțin un element). Materiale componente necorespunzătoare, înlocuite abuziv și care nu respectă reglementările PUG avizat (de ex. PVC în loc de lemn) sau cu nerespectarea designului original. Necesită înlocuire completă.	5

PUNCTAJ TOTAL	PUNCTAJ REFERINȚĂ	PUNCTAJ PROCENTUAL	STAREA TEHNICĂ
26	90	28,89%	STN
