HOTĂRÂRE

*privind majorarea cu 500% a impozitului pe clădiri, începând cu anul 2025, ca urmare a constatării stării tehnice nesatisfăcătoare în urma aplicării Regulamentului aprobat prin H.C.L. Sector 2 nr. 115/2022, pentru clădirea situată la adresa din **Str. Menționii nr. 97B**, Sector 2, București*

NOTA TEHNICA DE CONSTATARE A STĂRII TEHNICE A IMOBILELOR DIN SECTORUL 2 AL MUNICIPIULUI BUCUREȘTI	
Adresă: <u>Str. Măntănușii nr. 97B</u>	
Data: <u>05.02.2024</u>

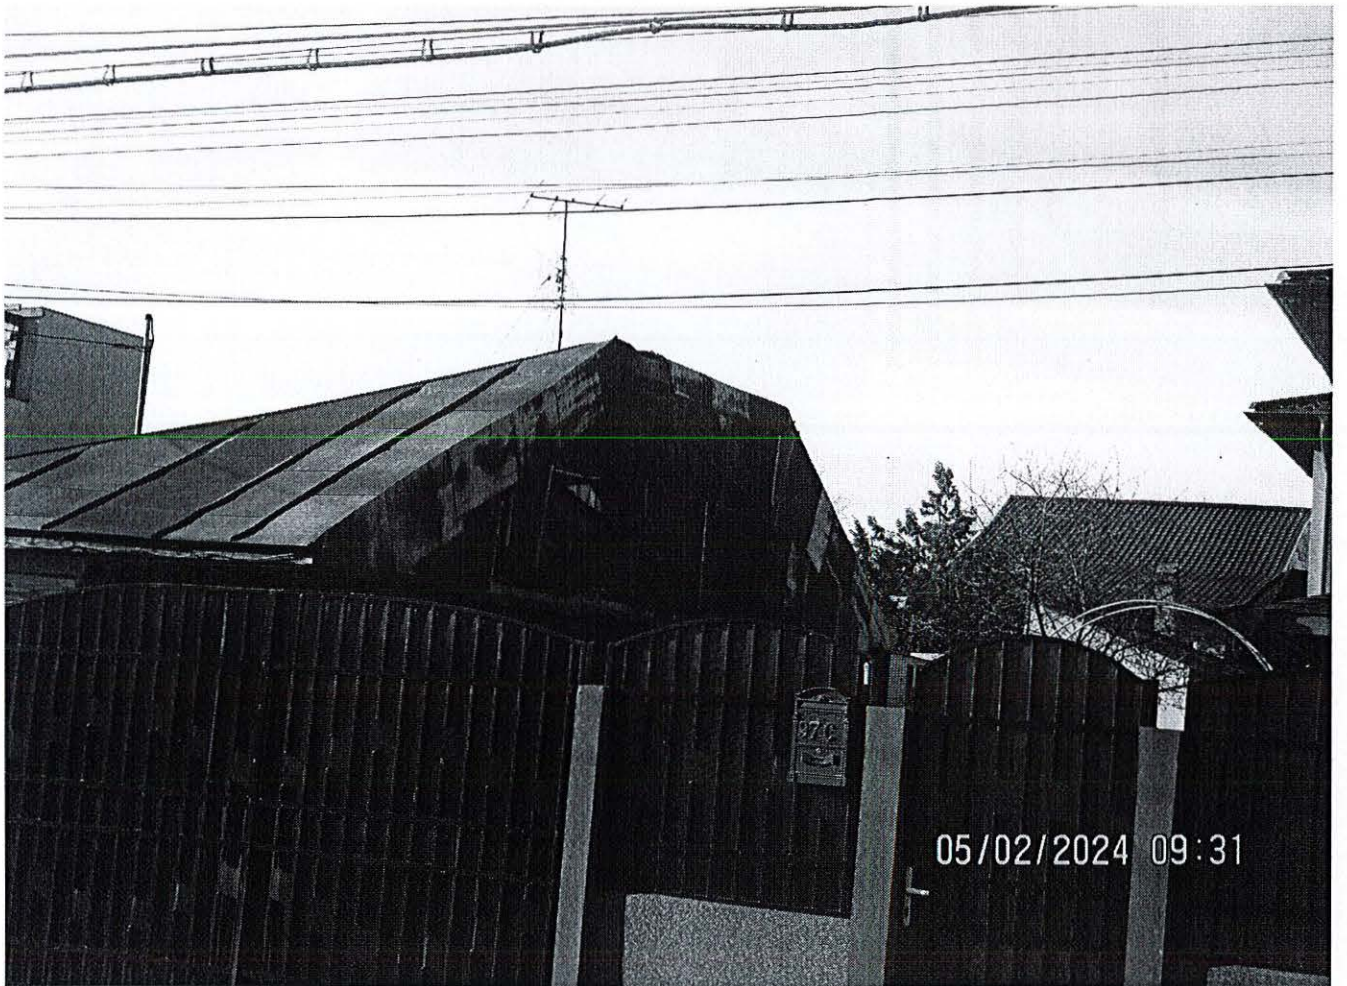
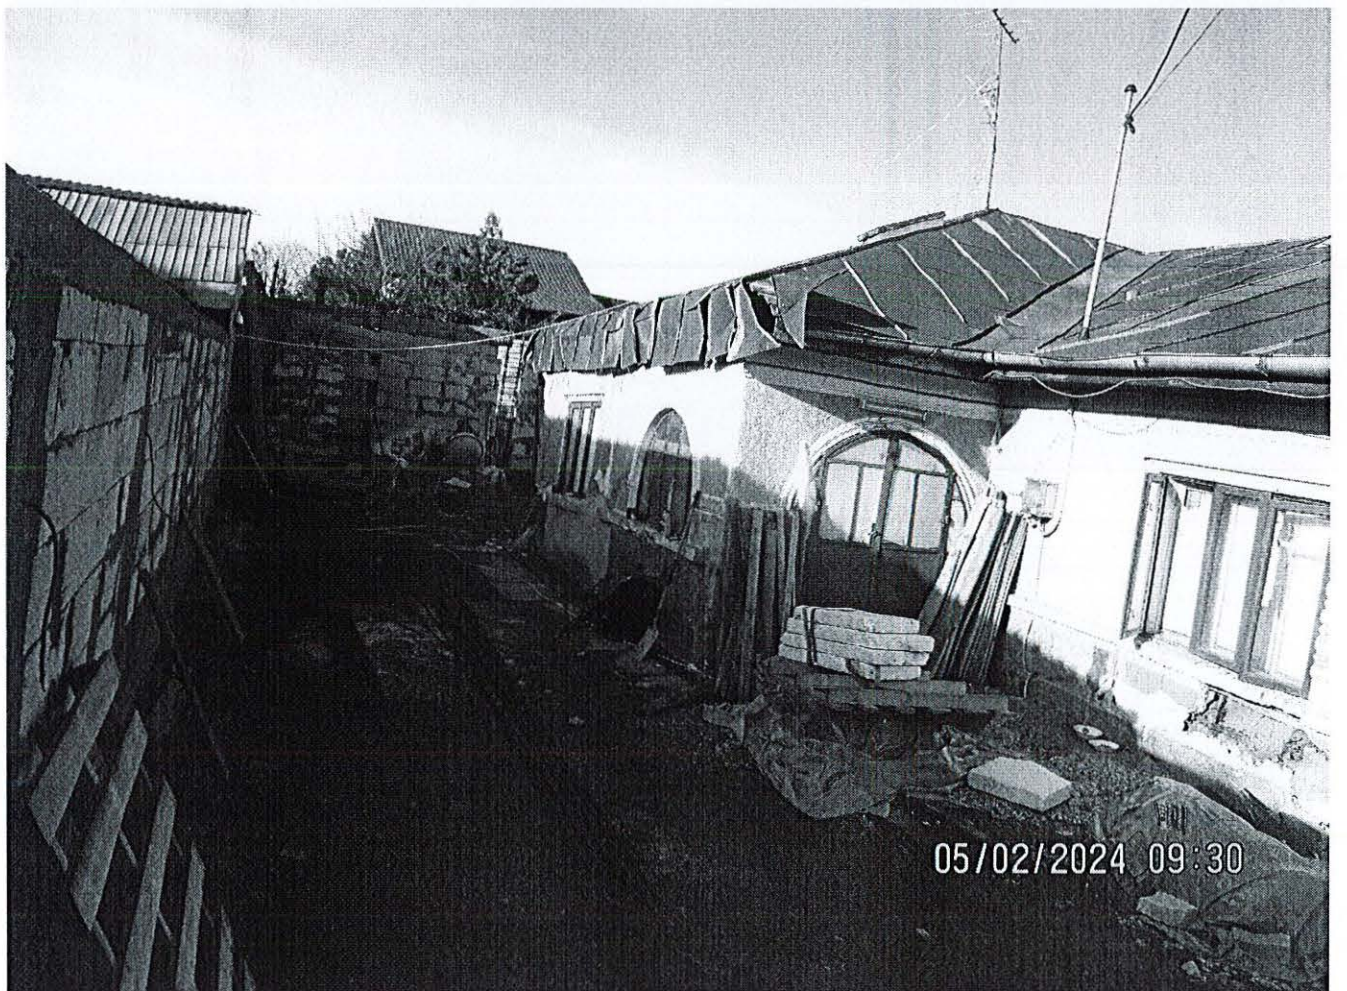
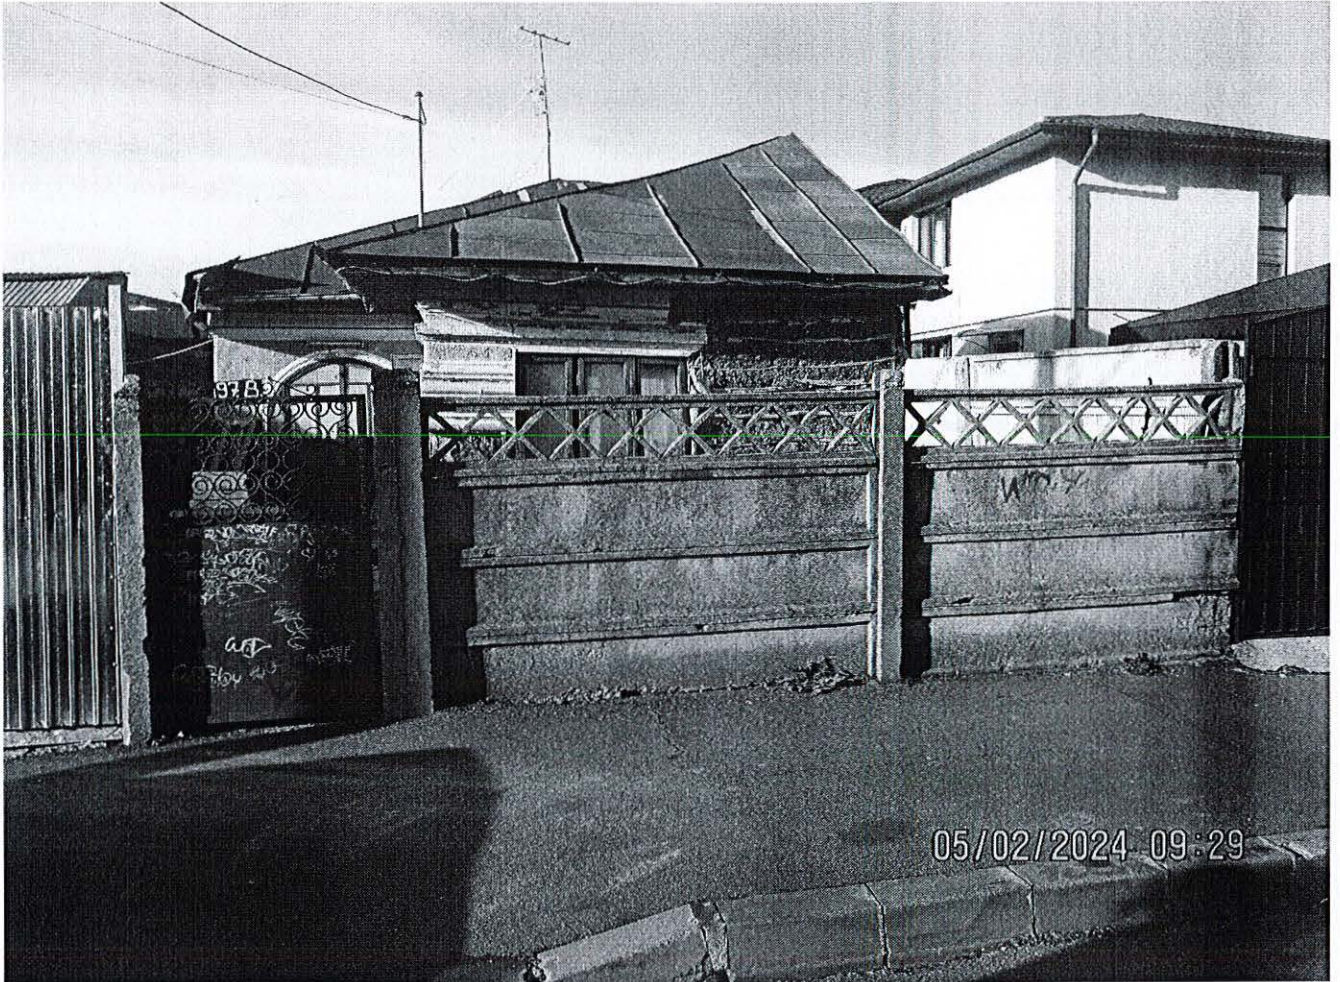
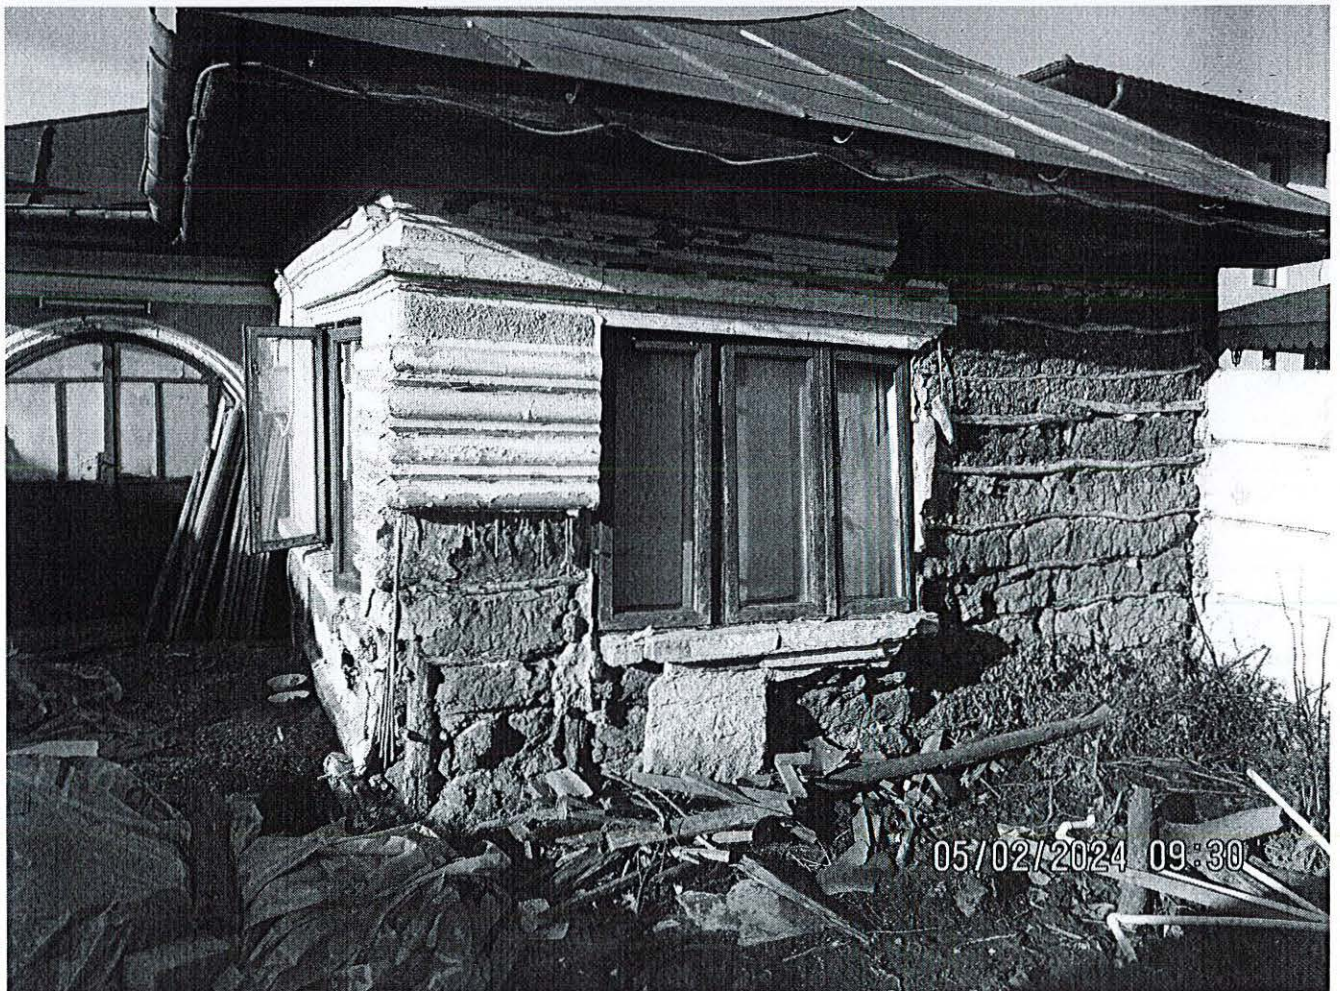
Cornișă - Streașină - Atic	Punctaj
<input type="checkbox"/> fără degradări	0
<input type="checkbox"/> degradări minore	1
<input checked="" type="checkbox"/> degradări medii	3
<input type="checkbox"/> degradări majore	5

Jgheaburi, burlane și elemente de tinichigerie	Punctaj
<input type="checkbox"/> nu există (nu este cazul)	
<input type="checkbox"/> fără degradări	0
<input type="checkbox"/> degradări minore	1
<input type="checkbox"/> degradări medii	3
<input checked="" type="checkbox"/> degradări majore	5

Pereți		Punctaj
<input type="checkbox"/> fără degradări		
<input checked="" type="checkbox"/> degradări medii	Elemente lipsă pe suprafețe mari (colțuri de clădire, soclu etc). Se vor face completări cu elemente în baza unui proiect tehnic autorizat	16
<input type="checkbox"/> degradări majore	Crăpături de dimensiuni mari, structură slăbită și/sau deformată, elemente componente ale structurii verticale lipsă parțial sau total. Clădire ruină	30

PUNCTAJ TOTAL	PUNCTAJ REFERINȚĂ	PUNCTAJ PROCENTUAL	STAREA TEHNICĂ
42	90	46,67%	STN
