HOTĂRÂRE

*privind majorarea cu 500% a impozitului pe clădiri, începând cu anul 2025, ca urmare a constatării stării tehnice nesatisfăcătoare în urma aplicării Regulamentului aprobat prin H.C.L. Sector 2 nr. 115/2022, pentru clădirea situată la adresa din **Str. Știucii nr. 59, Sector 2, București***

**NOTA TEHNICA DE CONSTATARE A STĂRII TEHNICE
A IMOBILELOR DIN SECTORUL 2 AL MUNICIPIULUI BUCUREȘTI**

Adresă: Str. Șteuți nr. 59

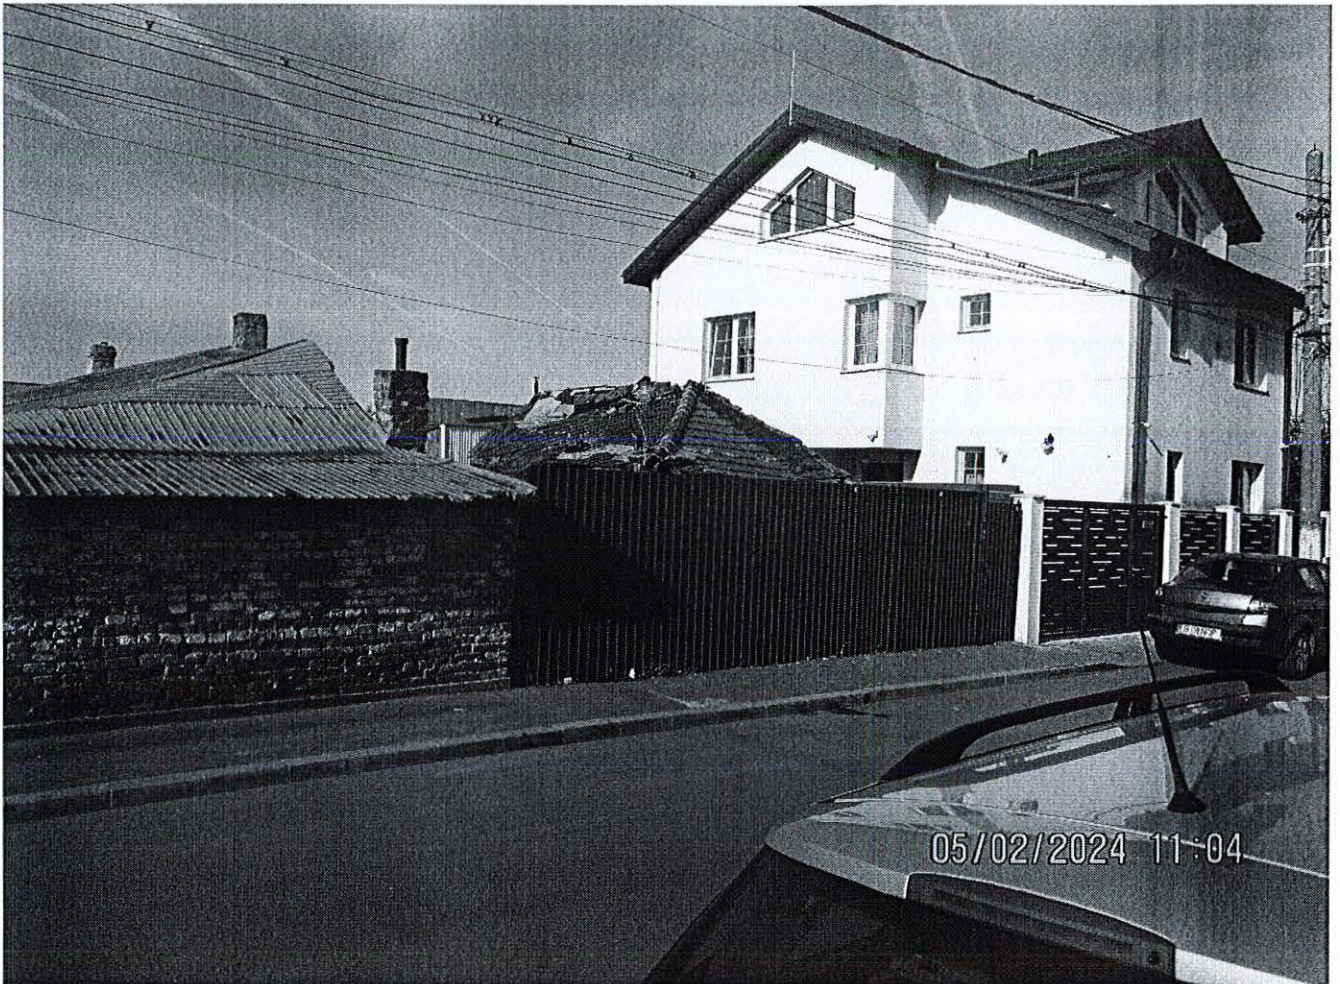
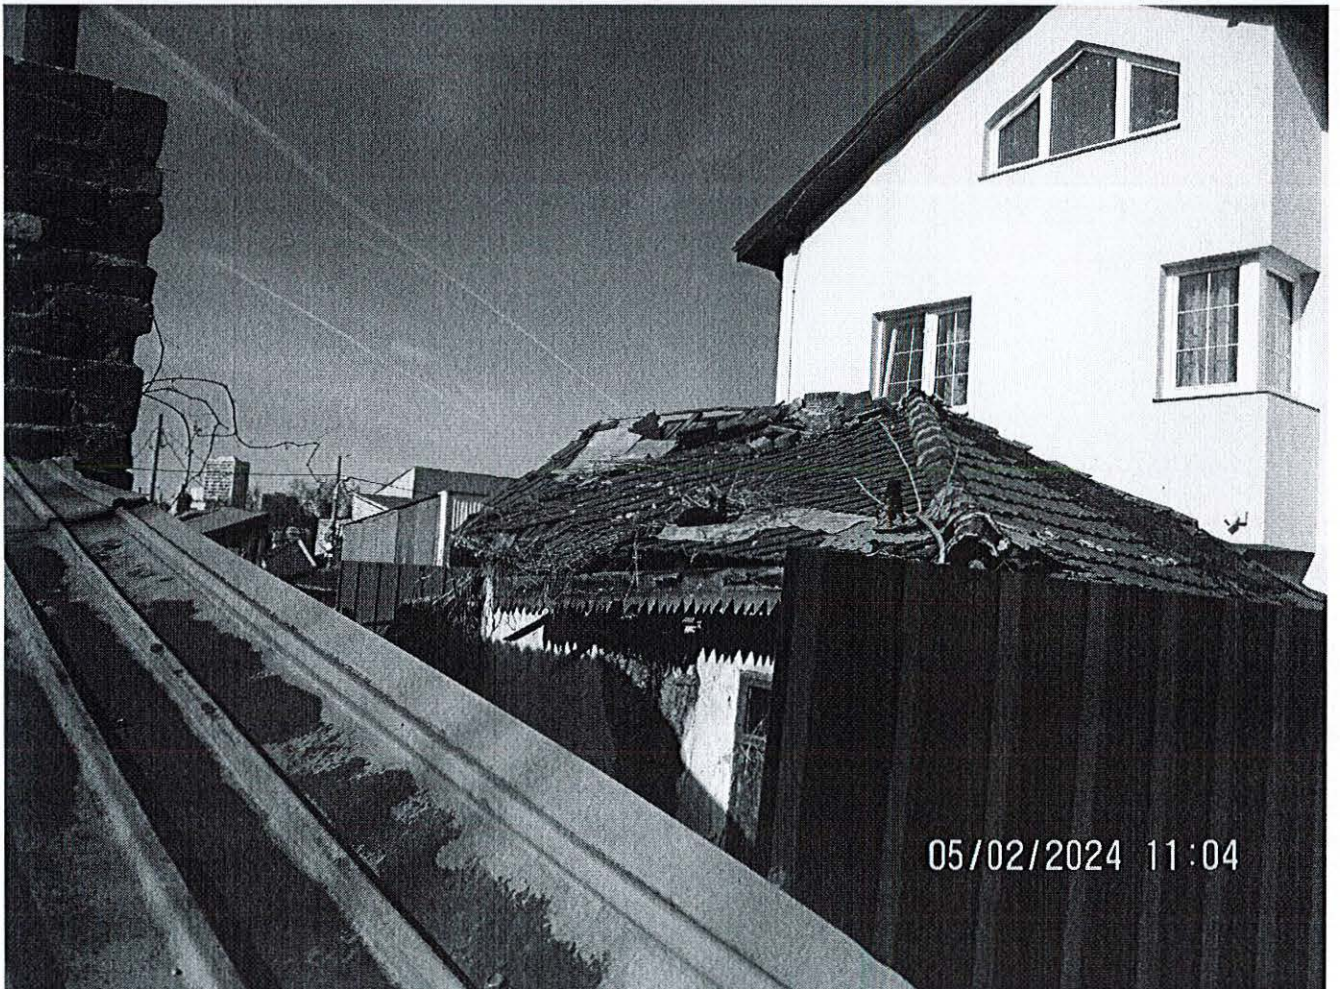
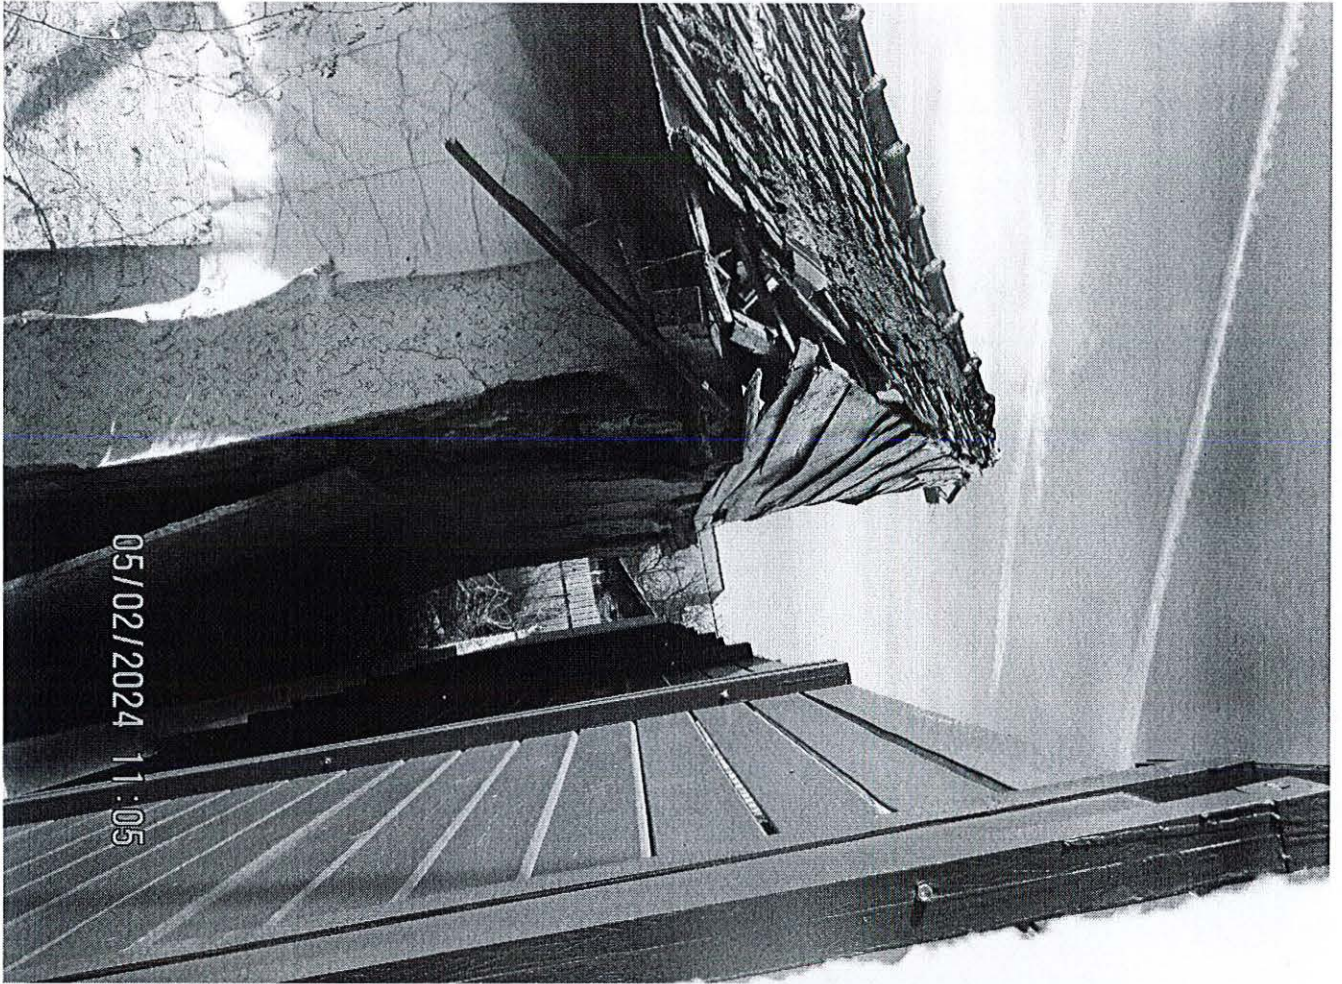
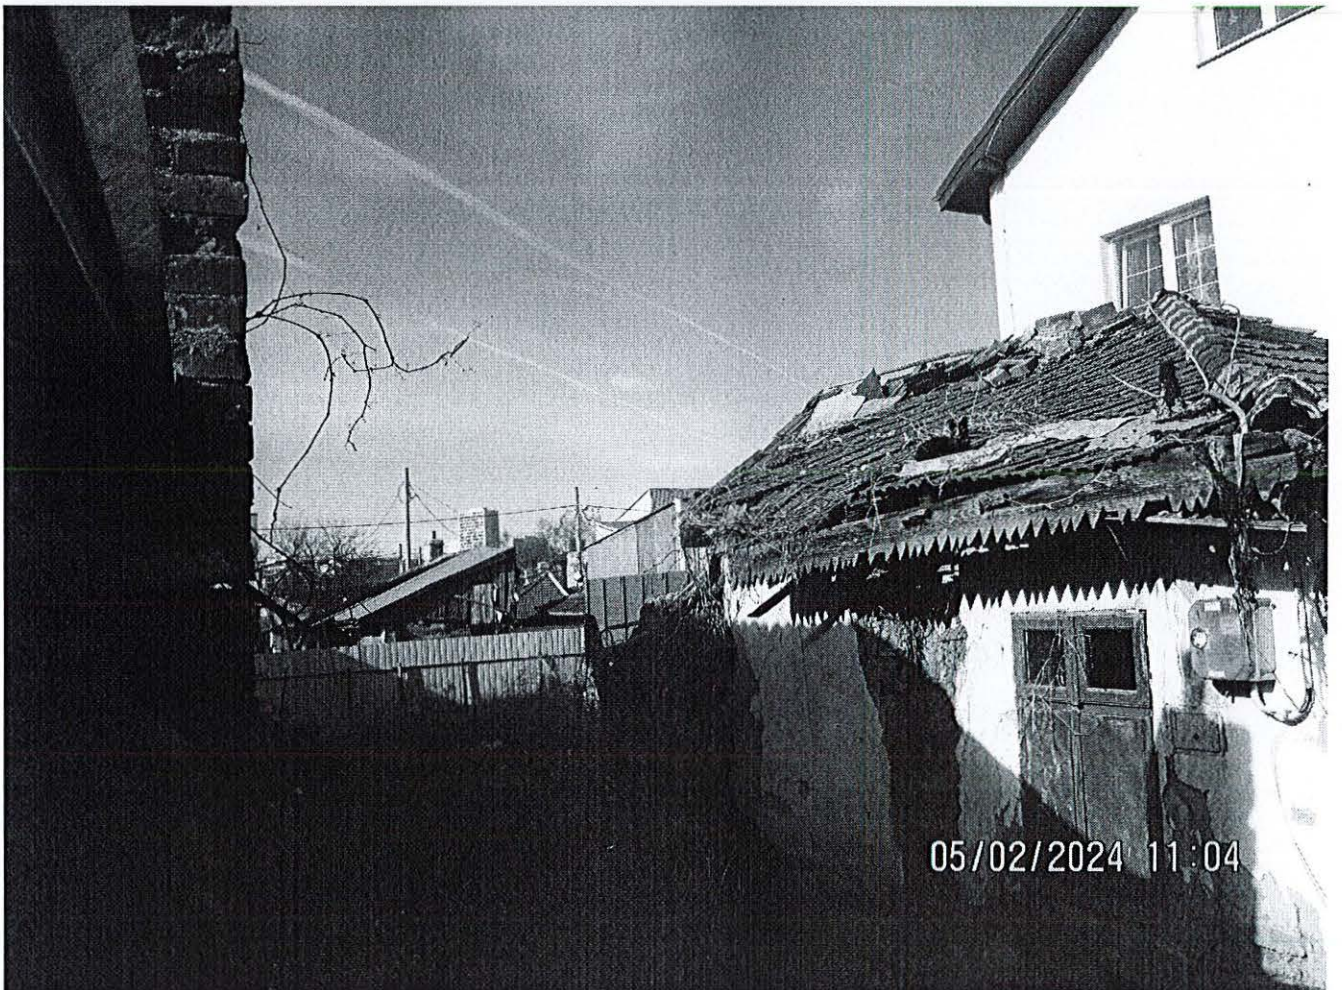
Având în vedere solicitarea dumneavoastră exprimată prin adresa nr. 16135/30.01.2024, înregistrată în evidențele Poliției Locale Sector 2 cu nr.6353/31.01.2024, ne-am deplasat în teren pentru verificarea stării clădirii aflată la adresa din **Str. Știucii nr.59**, Sector 2, București, ocazie cu care a fost întocmită Nota Tehnică de Constatare a stării tehnice a imobilului, punctajul procentual relevând o **stare tehnică nesatisfăcătoare** a clădirii.

Învelitoare	Punctaj
<input type="checkbox"/> nu există (nu este cazul)	
<input type="checkbox"/> fără degradări	0
<input type="checkbox"/> degradări minore	2
<input type="checkbox"/> degradări medii	6
<input checked="" type="checkbox"/> degradări majore	10

Cornișă - Streașină - Atic	Punctaj
<input type="checkbox"/> fără degradări	0
<input type="checkbox"/> degradări minore	1
<input type="checkbox"/> degradări medii	3
<input checked="" type="checkbox"/> degradări majore	5

Jgheaburi, burlane și elemente de tinichigerie	Punctaj
<input type="checkbox"/> nu există (nu este cazul)	
<input type="checkbox"/> fără degradări	0
<input type="checkbox"/> degradări minore	1
<input type="checkbox"/> degradări medii	3
<input checked="" type="checkbox"/> degradări majore	5

Pereți		Punctaj
<input type="checkbox"/> fără degradări		
<input type="checkbox"/> degradări medii	Elemente lipsă pe suprafețe mari (colțuri de clădire, soclu etc). Se vor face completări cu elemente în baza unui proiect tehnic autorizat	16
<input checked="" type="checkbox"/> degradări majore	Crăpături de dimensiuni mari, structură slăbită și/sau deformată, elemente componente ale structurii verticale lipsă parțial sau total. Clădire ruină	30

PUNCTAJ TOTAL	PUNCTAJ REFERINȚĂ	PUNCTAJ PROCENTUAL	STAREA TEHNICĂ
85	90	94,44%	STN

- a) proprietarii clădirii iau măsuri de remediere a stării tehnice a clădirii și notifică acest lucru Poliției Locale Sector 2;
- b) Poliția Locală Sector 2 verifică starea tehnică și întocmește o nouă notă tehnică de constatare cu privire la măsurile de remediere luate de proprietari.
