*privind majorarea cu 500% a impozitului pe clădiri, începând cu anul 2025, ca urmare a constatării stării tehnice nesatisfăcătoare în urma aplicării Regulamentului aprobat prin H.C.L. Sector 2 nr. 115/2022, pentru clădirea situată la adresa din **Str. Șoltuzului nr. 27, Sector 2, București***

**NOTA TEHNICA DE CONSTATARE A STĂRII TEHNICE
A IMOBILELOR DIN SECTORUL 2 AL MUNICIPIULUI BUCUREȘTI**

Adresă: Str. Soltuzului nr 27

Data: 05.02.2024

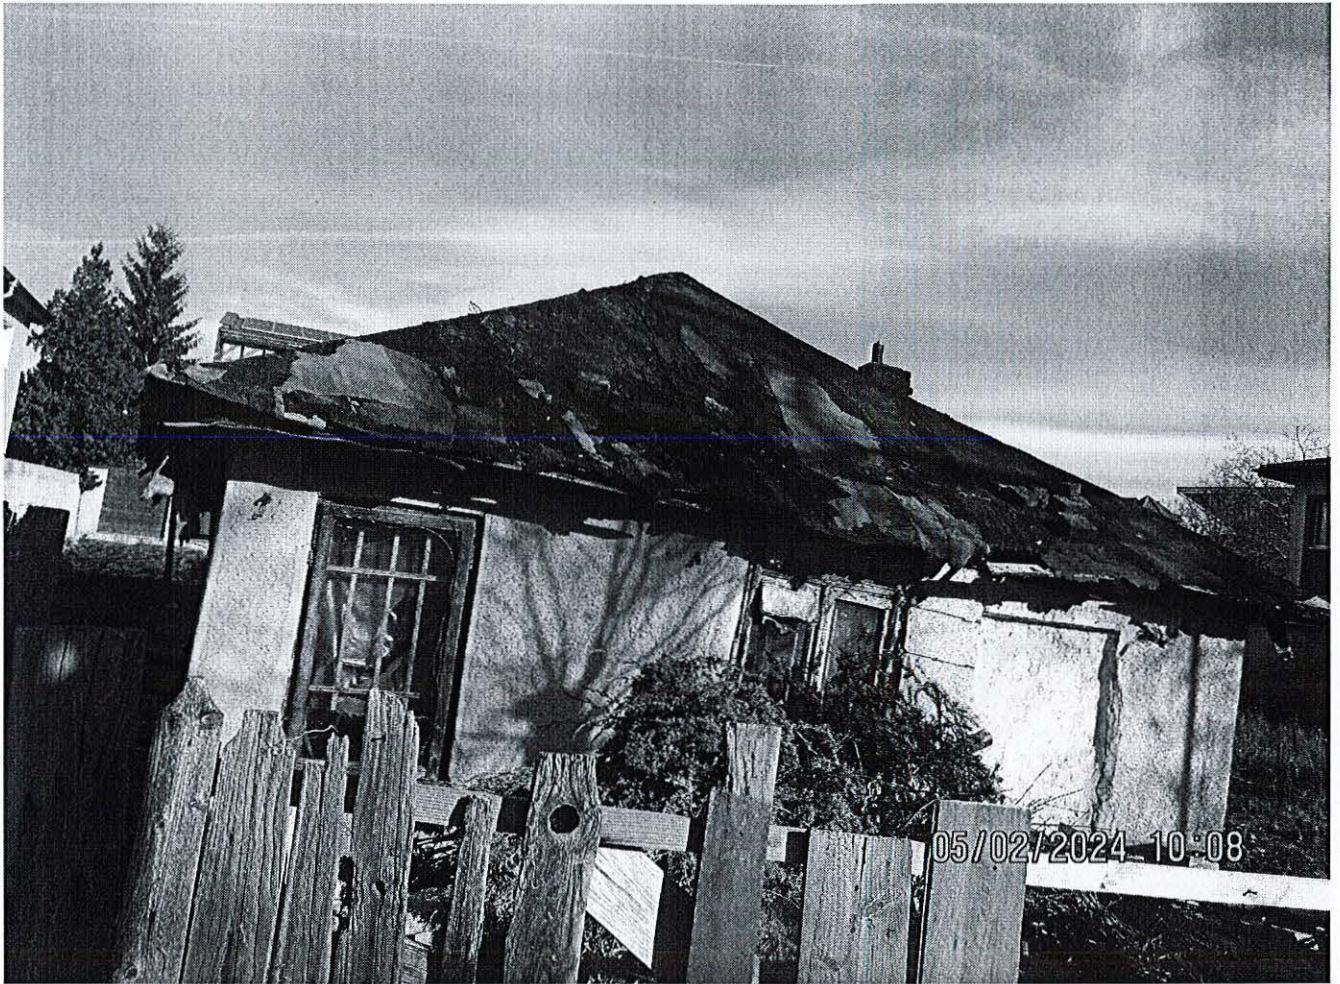
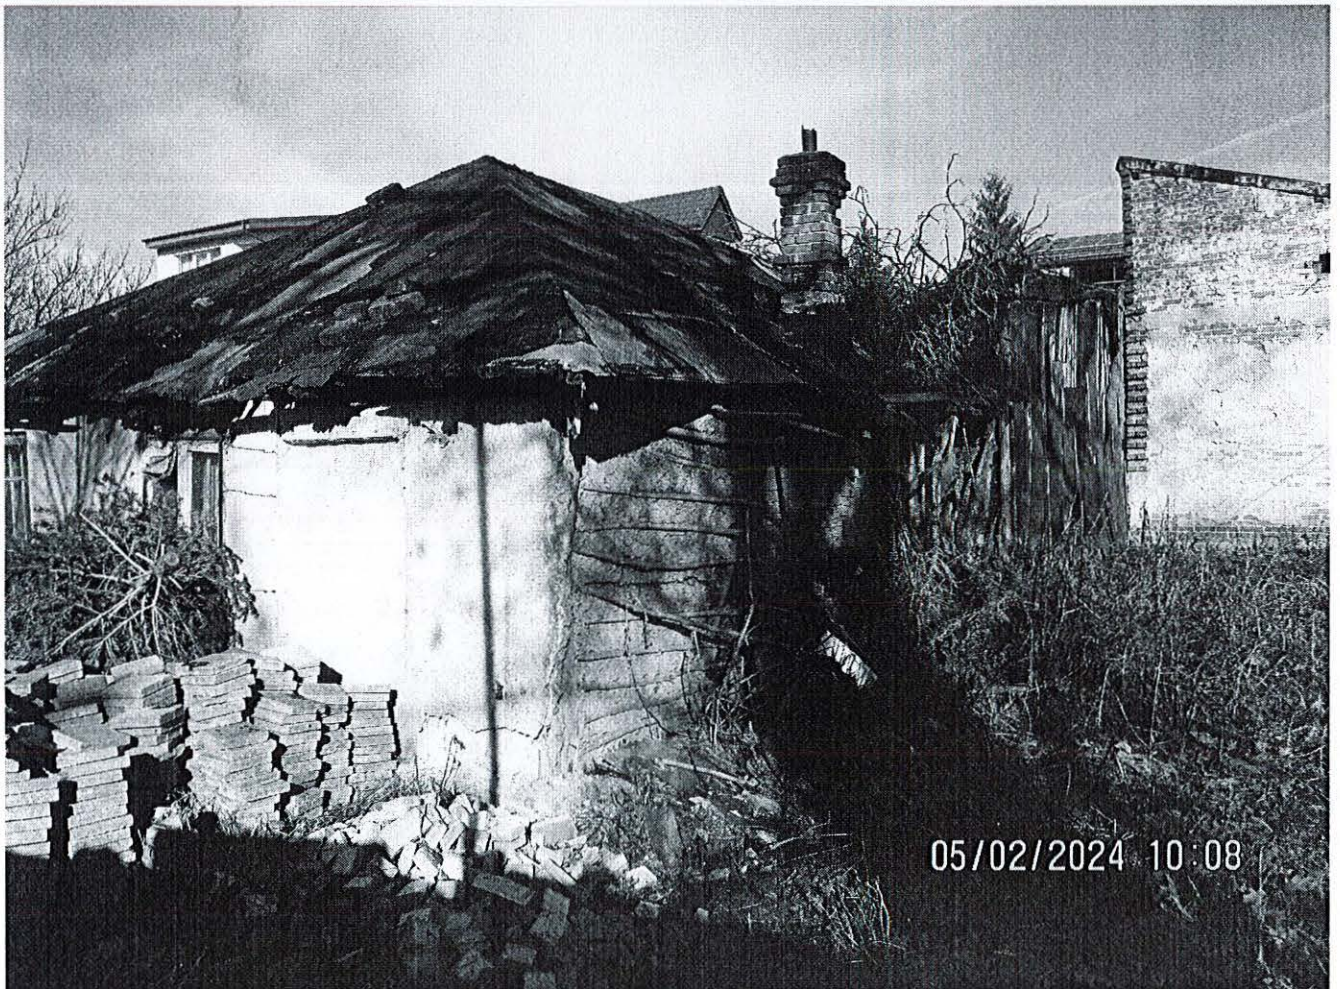
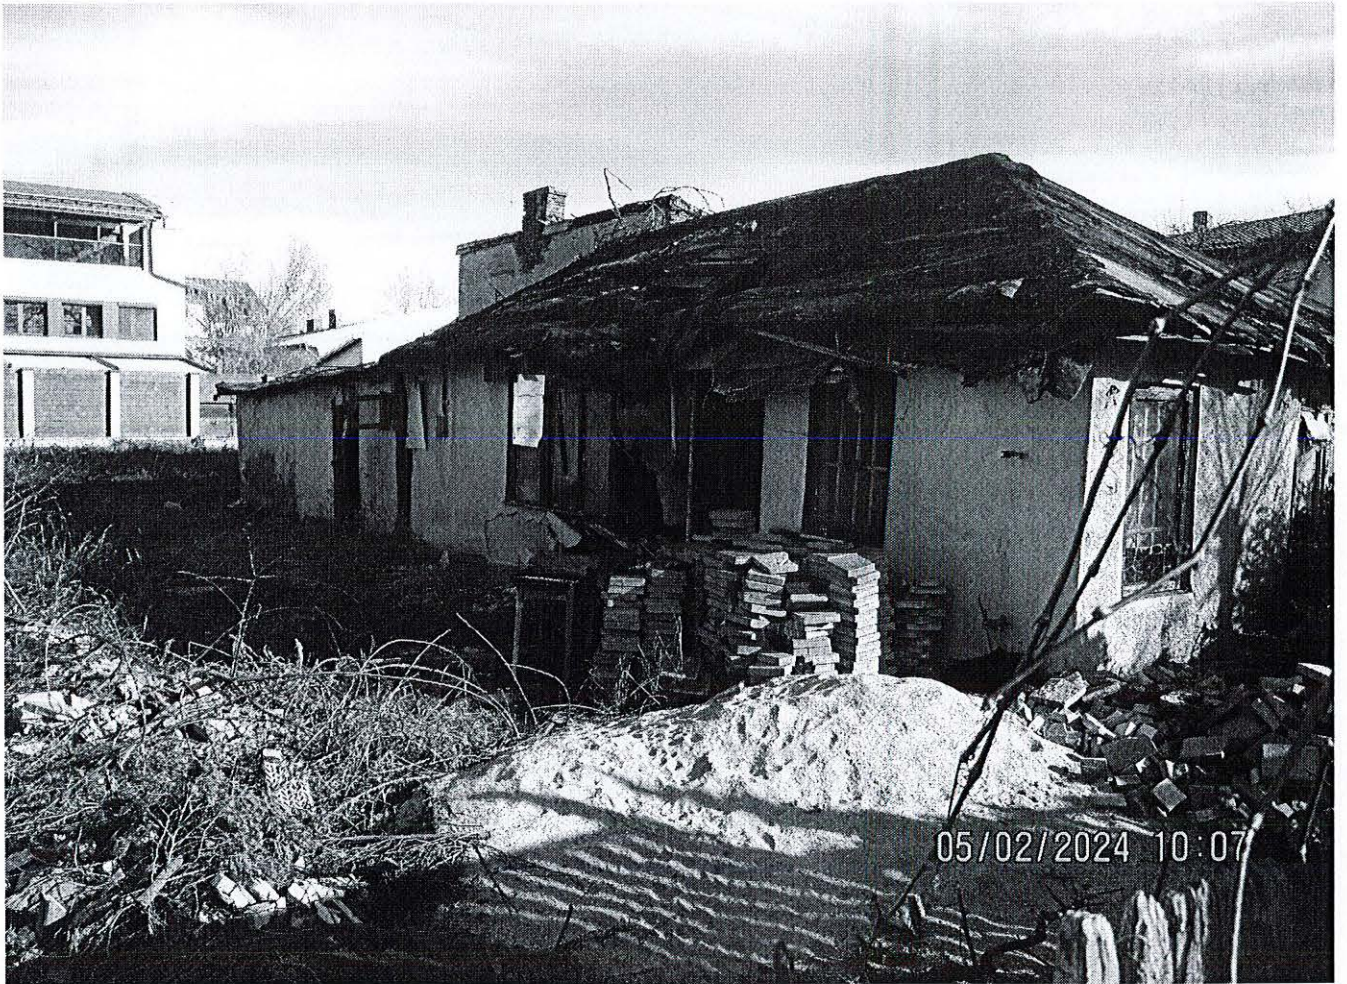
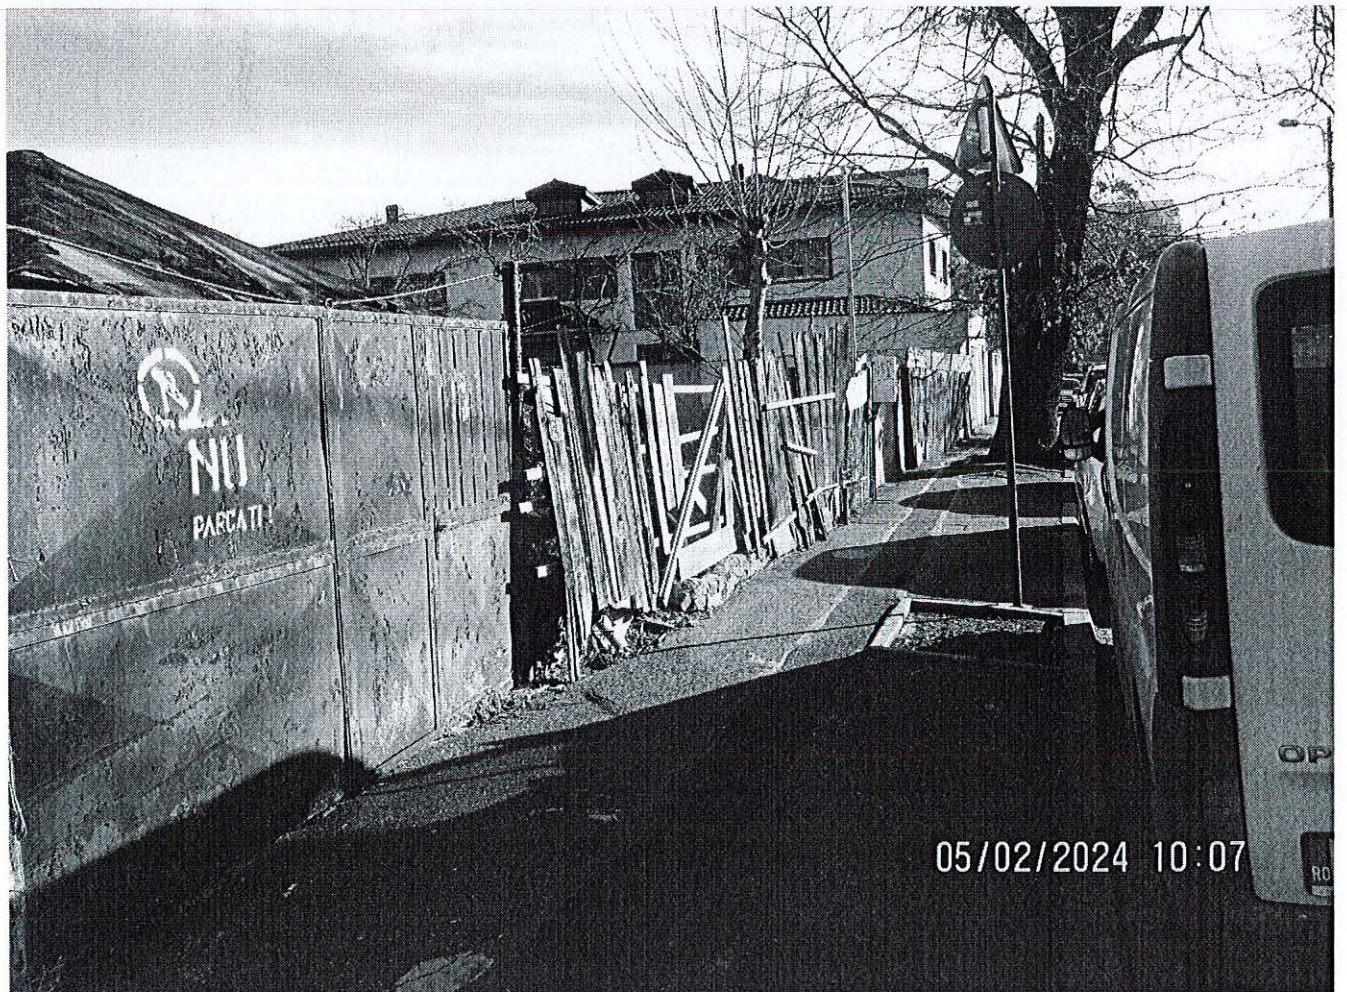
Având în vedere solicitarea dumneavoastră exprimată prin adresa nr. 16138/30.01.2024, înregistrată în evidențele Poliției Locale Sector 2 cu nr.6352/31.01.2024, ne-am deplasat în teren pentru verificarea stării clădirii aflată la adresa din Str. Șoltuzului nr.27, Sector 2, București, ocazie cu care a fost întocmită Nota Tehnică de Constatere a stării tehnice a imobilului, punctajul procentual relevând o stare tehnică nesatisfăcătoare a clădirii.

PUNCTAJ TOTAL	PUNCTAJ REFERINȚĂ	PUNCTAJ PROCENTUAL	STAREA TEHNICĂ
68	90	75,55%	STN

- a) proprietarii clădirii iau măsuri de remediere a stării tehnice a clădirii și notifică acest lucru Poliției Locale Sector 2;
- b) Poliția Locală Sector 2 verifică starea tehnică și întocmește o nouă notă tehnică de constatare cu privire la măsurile de remediere luate de proprietari.
