## **HOTĂRÂRE**

*privind majorarea cu 500% a impozitului pe clădiri, începând cu anul 2027, ca urmare a constatării stării tehnice nesatisfăcătoare în urma aplicării Regulamentului aprobat prin H.C.L. Sector 2 nr. 115/2022, pentru clădirea situată la adresa din **Str. Chiristigiilor nr. 38-40**, Sector 2, București*

<b>NOTA TEHNICA DE CONSTATARE A STĂRII TEHNICE A IMOBILELOR DIN SECTORUL 2 AL MUNICIPIULUI BUCUREȘTI</b>	
Adresă: <u>Str. Christigiuilor nr. 38</u>	
Data: <u>11.02.2026</u>

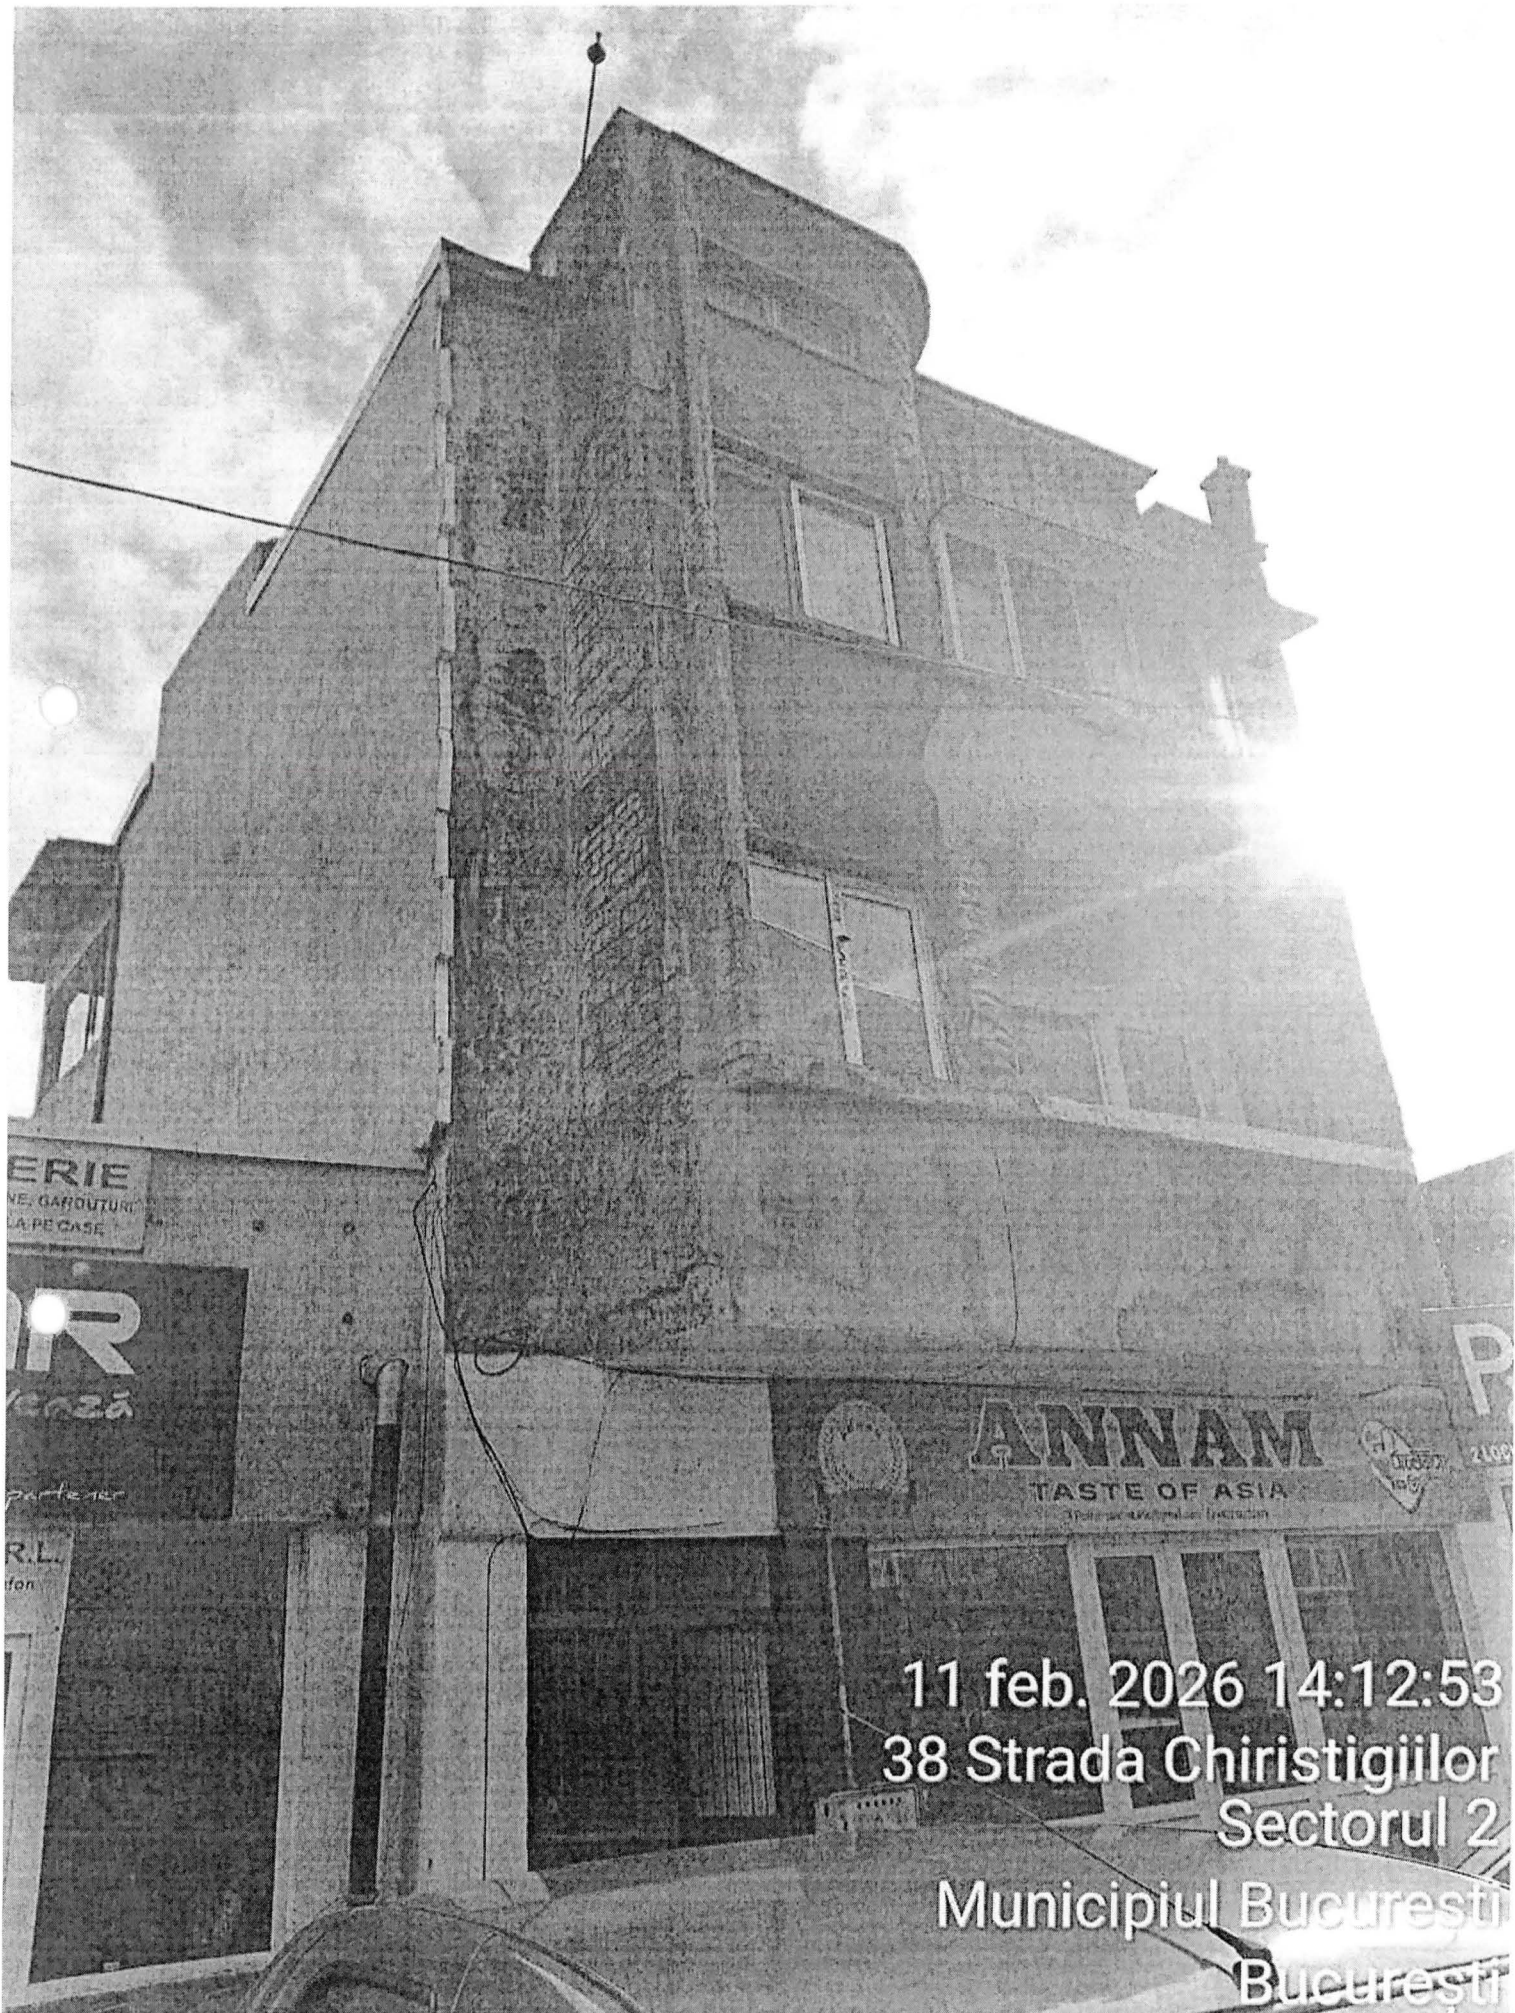
11 feb. 2026 14:12:53  
38 Strada Christigiilor  
Sectorul 2  
Municipiul Bucuresti  
Bucuresti

Cornișă - Streașină - Atic	Punctaj
<input type="checkbox"/> fără degradări	0
<input checked="" type="checkbox"/> degradări minore	1
<input type="checkbox"/> degradări medii	3
<input type="checkbox"/> degradări majore	5

Jgheaburi, burlane și elemente de tinichigerie	Punctaj
<input type="checkbox"/> nu există (nu este cazul)	
<input type="checkbox"/> fără degradări	0
<input type="checkbox"/> degradări minore	1
<input type="checkbox"/> degradări medii	3
<input checked="" type="checkbox"/> degradări majore	5

Tâmplărie		Punctaj
<input type="checkbox"/> nu există (nu este cazul)		
<input type="checkbox"/> fără degradări		0
<input checked="" type="checkbox"/> degradări minore	Vopsire defectuoasă (scorojită). Ușoară uzură a materialului. Nu lipsesc elementele de tâmplărie. Tâmplăria se revopsește și se remediază punctual.	1
<input type="checkbox"/> degradări medii	Materiale componente deteriorate, deformate, nefolosibile și/sau defecte (cel puțin un element). Nu lipsesc elementele. Reparații și înlocuire.	3
<input type="checkbox"/> degradări majore	Materiale componente puternic deteriorate și deformate. Elemente de tâmplărie lipsă (cel puțin un element) Materiale componente necorespunzătoare, înlocuite abuziv și care nu respectă reglementările PUG avizat (de ex. PVC în loc de lemn) sau cu nerespectarea designului original. Necesită înlocuire completă.	5
